2021 서울가꿈주택  
집수리 지원사업 사례집

# 모두를 위한 집수리, 서울가꿈주택 집수리 지원사업

# 서대문구 홍은동 다가구 주택의 집수리 공사정보

# 서대문집수리 지원센터의 집수리 시공관리 일지

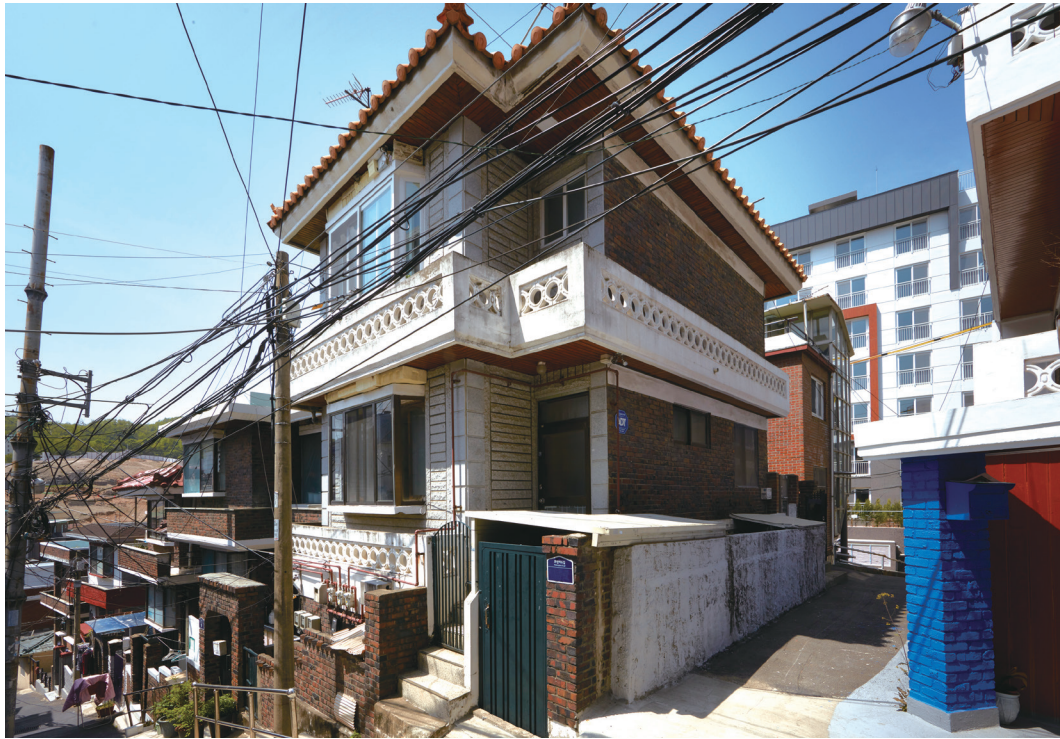
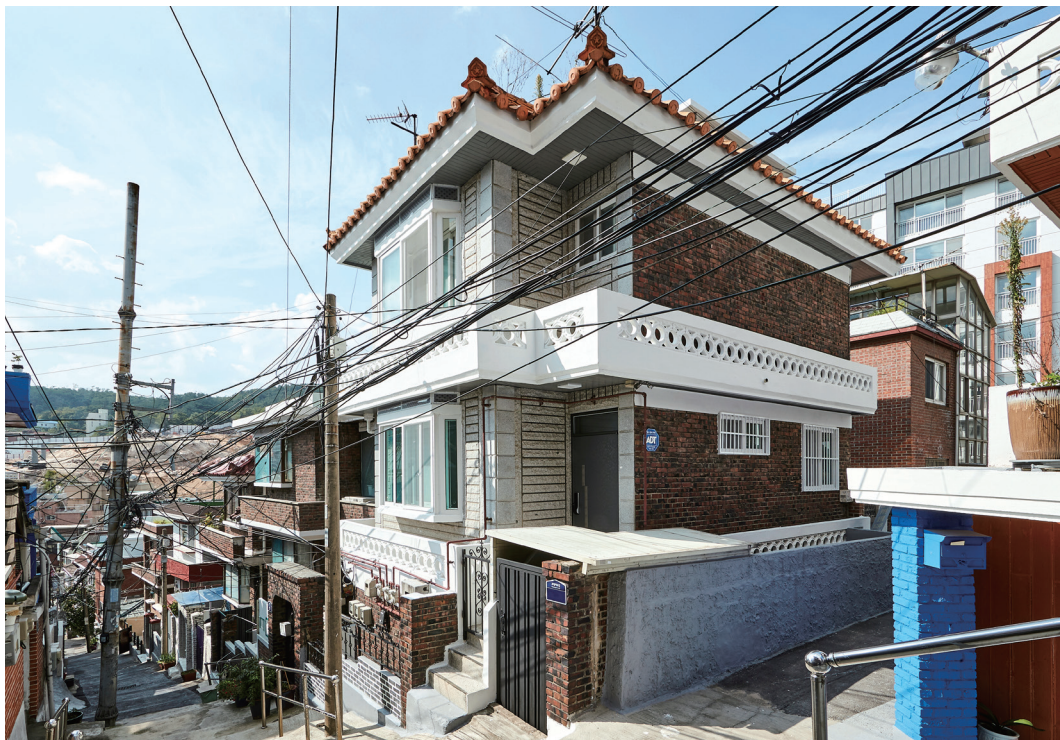
공사전·후 주택의 전경. 외벽도장, 창호교체, 담장 재조성으로 한층 깔끔해진 모습이다.

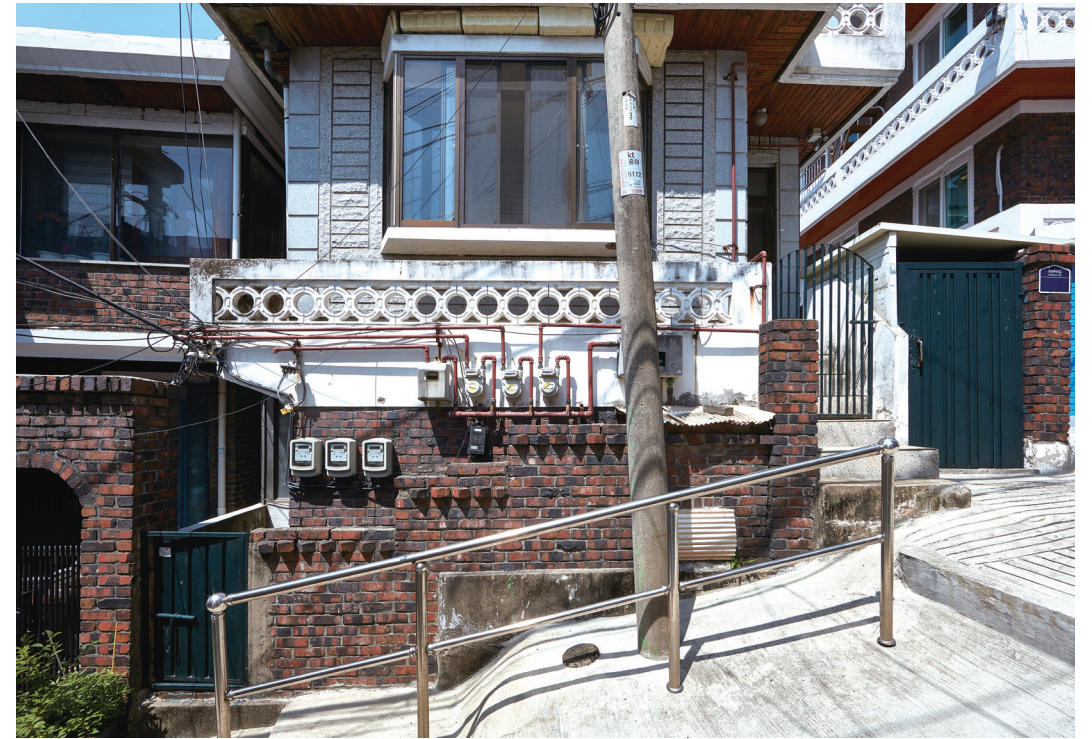
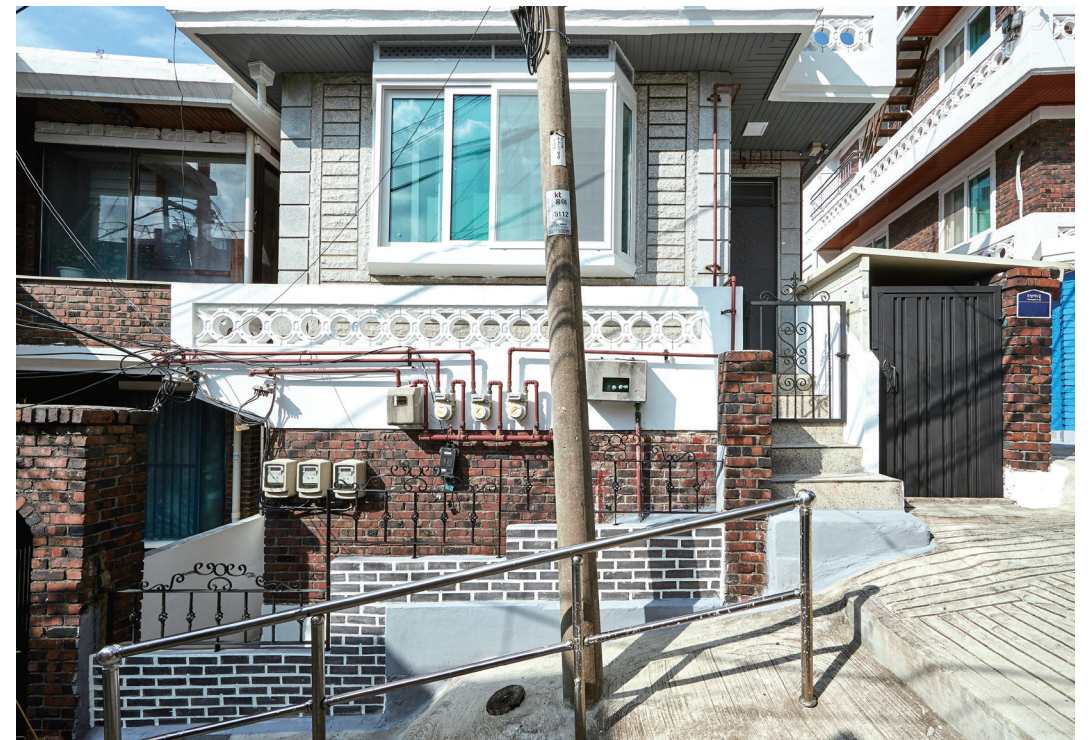
경사진 골목길 쪽 전경. 낮아진 담장으로 지층에 있는 주거 공간으로 빛이 더 많이 들어온다.

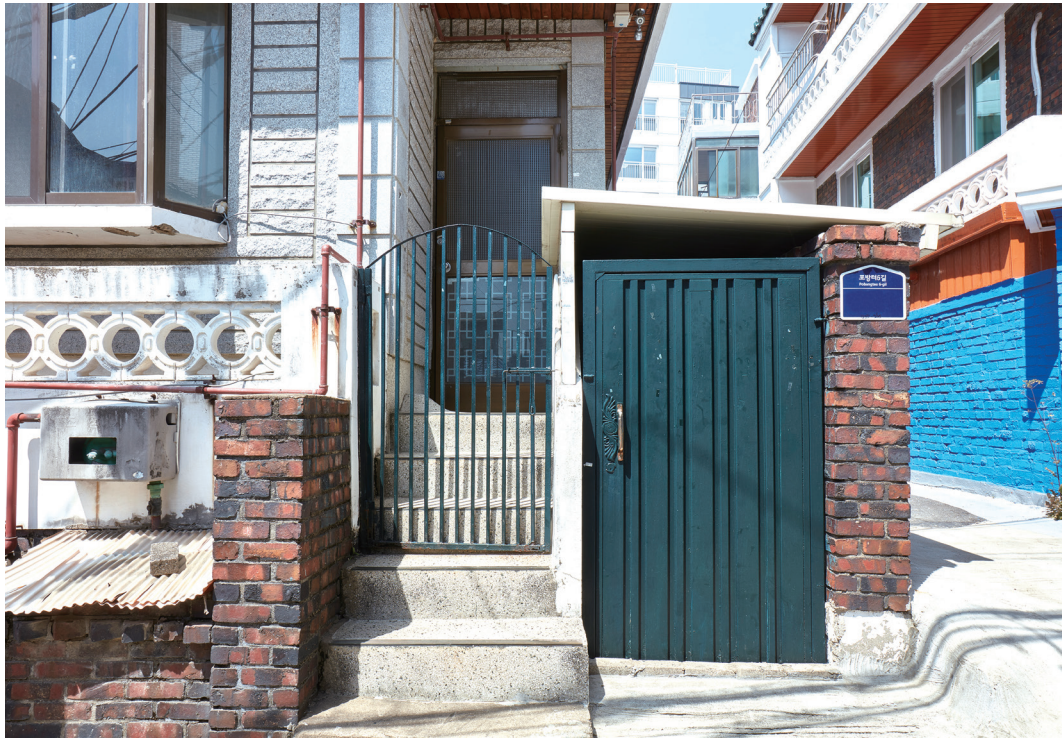
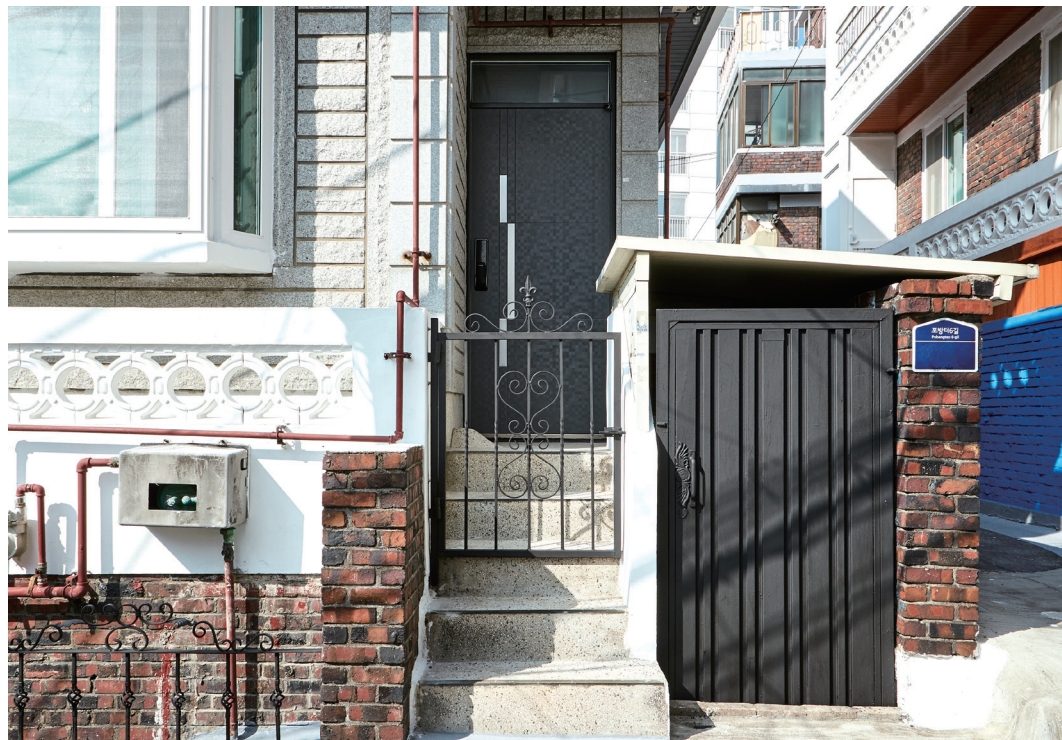
세대 출입문과 현관문을 교체한 모습. 현관문 교체로 단열성능이 좋아졌다.

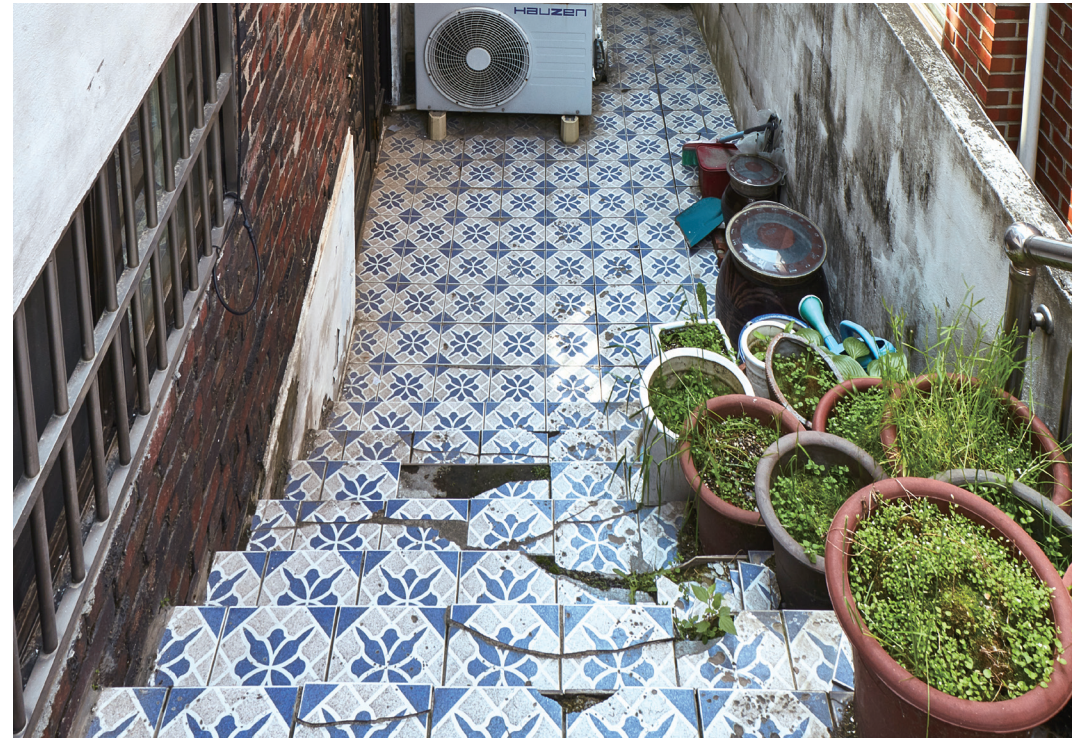
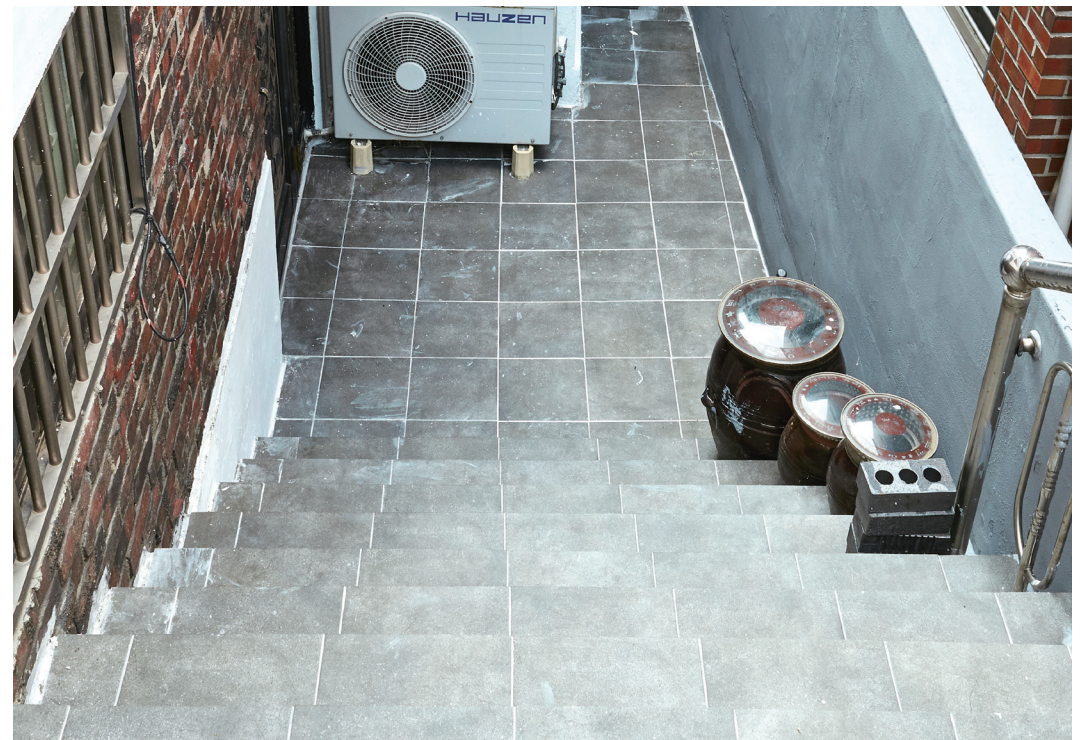
지층 주거로 이어지는 외부계단의 타일을 교체한 모습. 계단을 오르내릴 때 위험했던 깨진 타일들이 안전하게 정리되었다.

집수리 9일차에는 타일공사도 진행되었다. 화장실에서는 타일 부착 완료 후 줄눈 작업이 진행되었고, 외부 계단의 미끄럽고 잘 깨지던 타일을 단단하고 밀도가 높은 타일로 교체하였다.

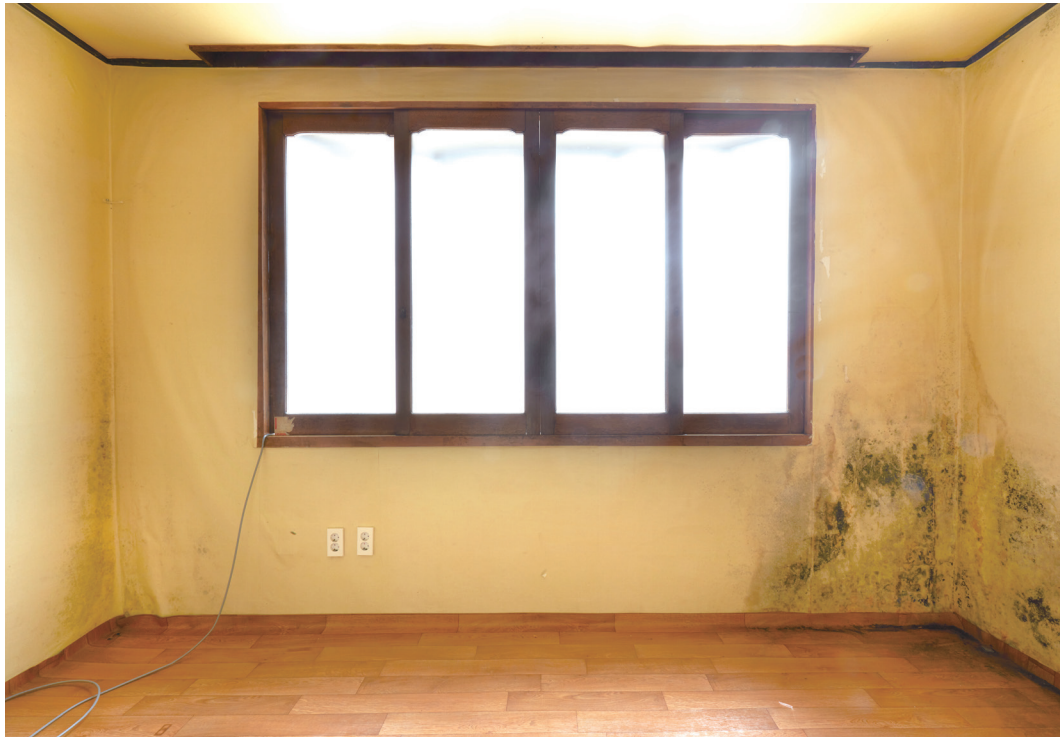
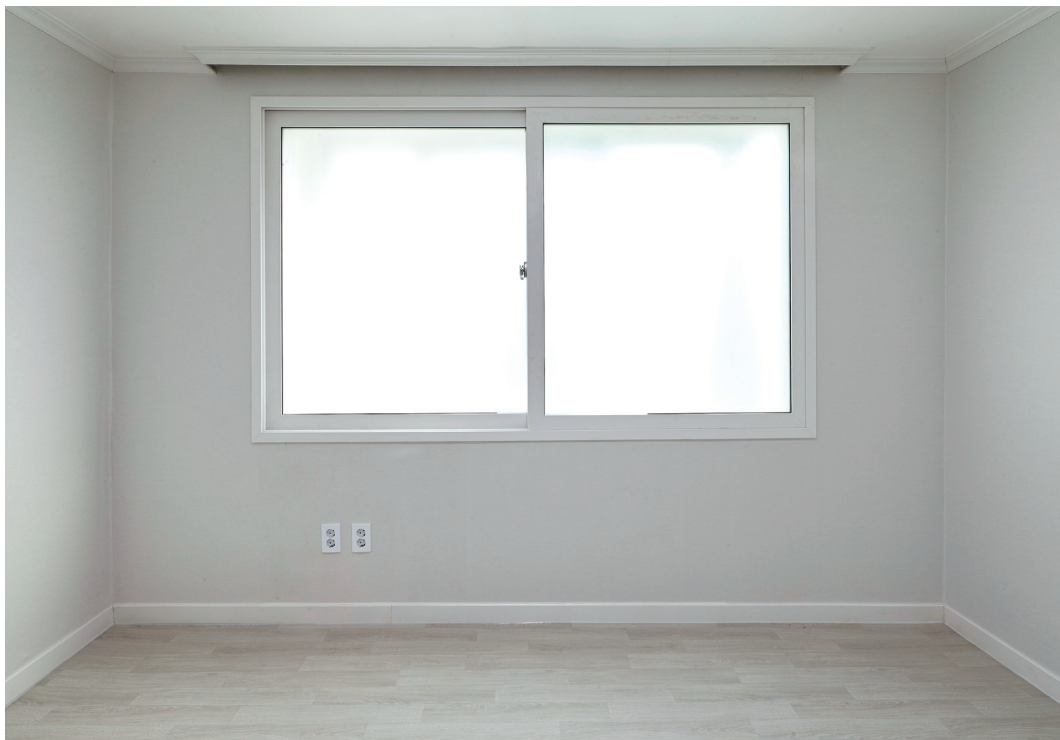
단열 및 마감공사 전·후 모습. 단열성능이 좋지 않아 곰팡이까지 피었던 방이 따뜻하고 쾌적해졌다.

천정을 새롭게 조성해 기존의 나무로 된 오래된 천정을 덮었고,  
우풍이 심한 벽면에 단열공사를 진행했다. 단열공사의 주안점은 실내외의  
열이 전달될 틈이 없이 밀실하게 부착하는 것이다.

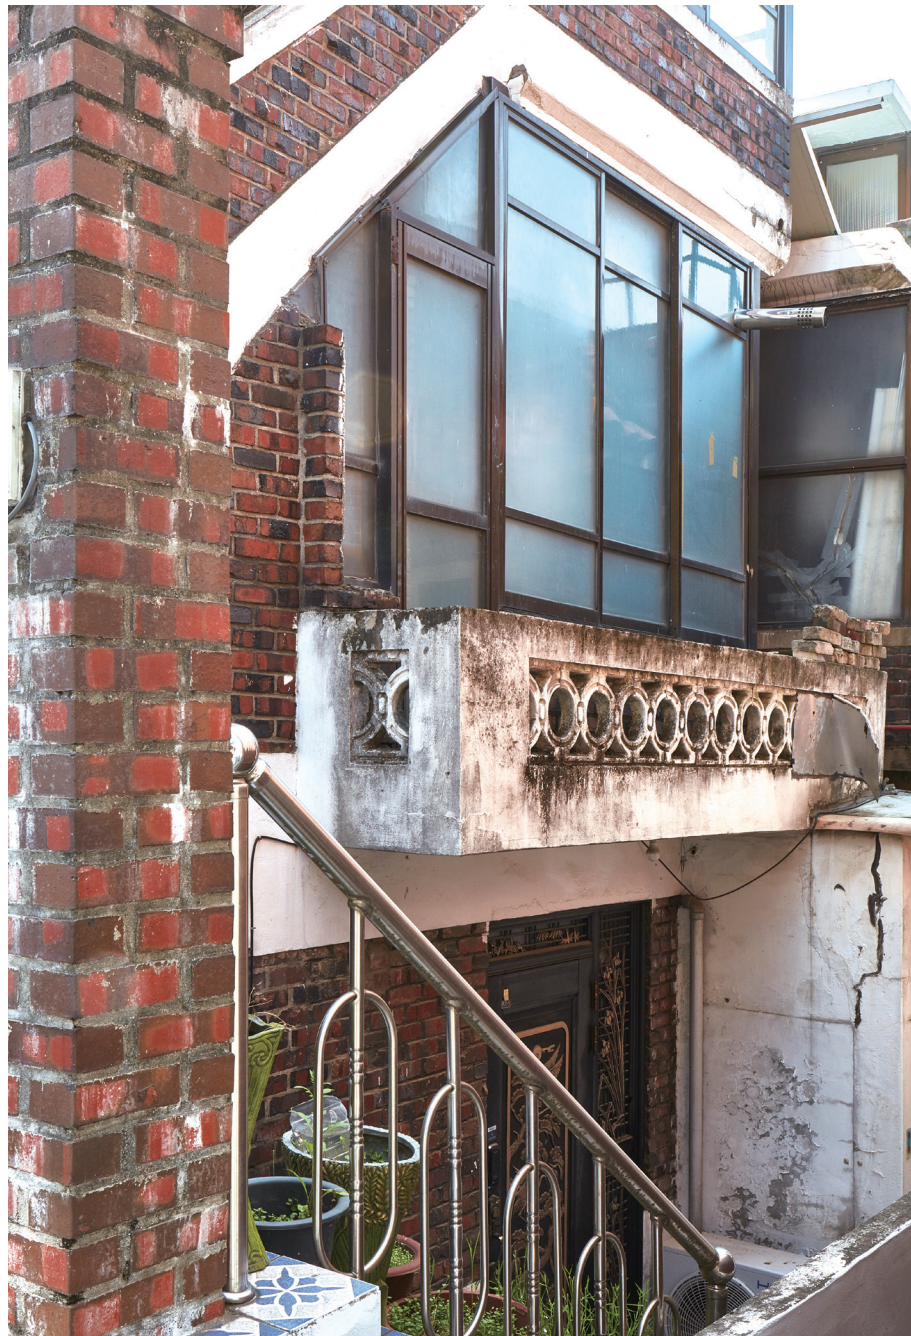
공사전(위) 건물 뒷편 모습. 오염된 난간과 외벽의 모습이 보인다.

공사후(우) 건물 뒷편 모습. 오염된 외벽에 페인트를 칠하고, 벽돌 부분에는 발수제를 도포했다.

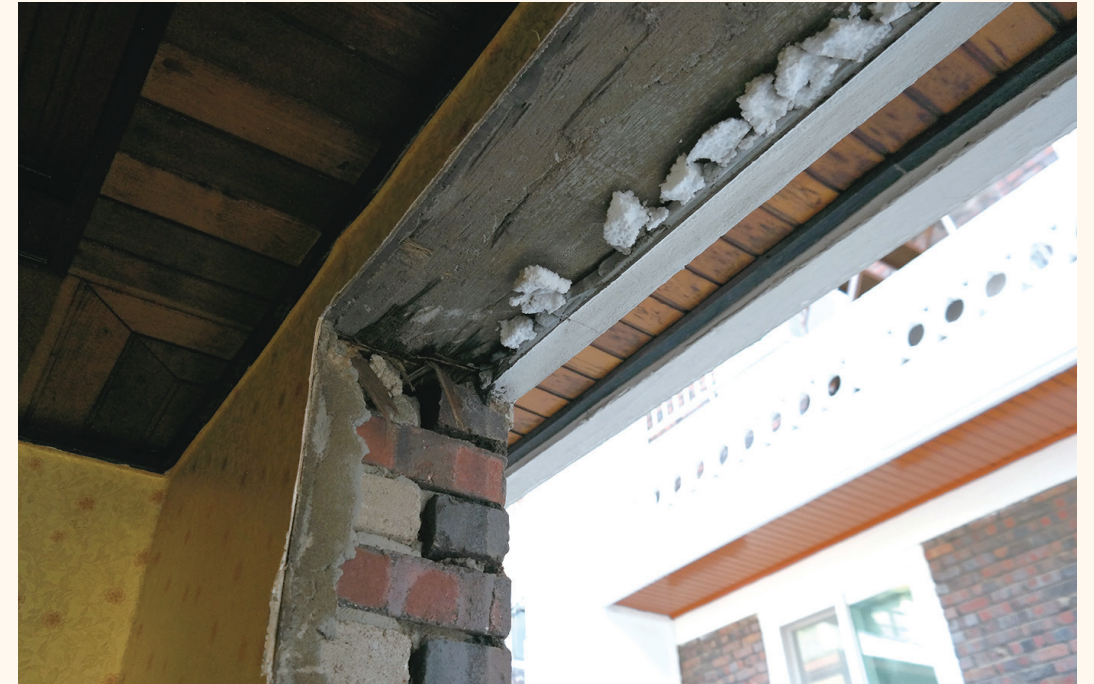
오래된 창호를 교체하기 위하여 창틀까지 뜯어낸 모습

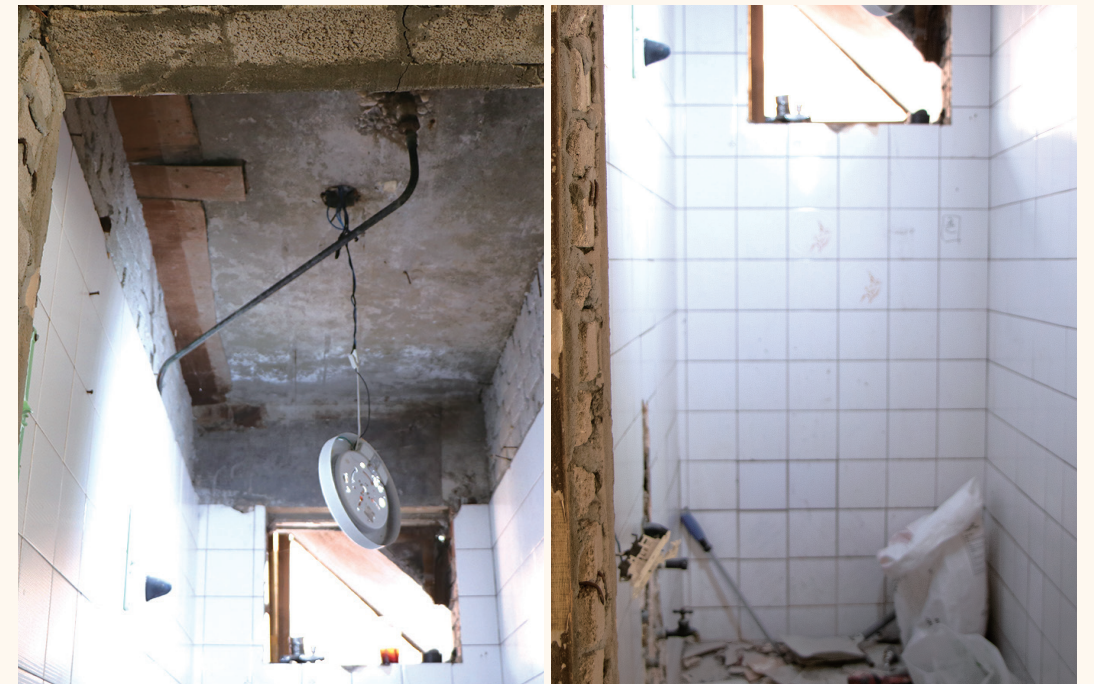
화장실의 위생기구와 천장은 모두 철거하였고, 벽면의 타일은 부착 상태가 양호하여 새로운 타일을 덧붙여 시공하기로 했다.

화장실 벽면의 타일은 되도록 모두 철거하는 것이 좋다. 특히 기존 벽타일의 부착 상태가 좋지 않을 경우 새로 붙인 타일과 함께 떨어지는 하자가 발생할 수 있다.

타일공사 시 철거하지 않고 덧붙여 시공하기로 했다면, 타일을 두드렸을 때 텅 빈 소리가 나지는 않는지, 손으로 한 장씩 흔들었을 때 떨어지지 않는지 꼭 확인하자.

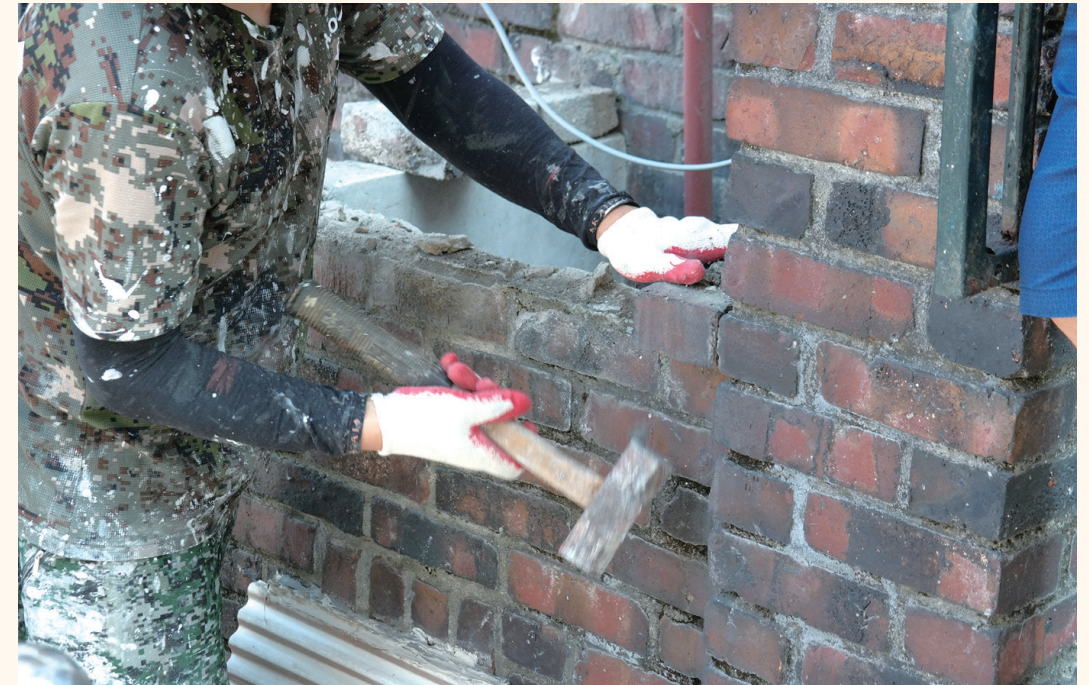
망치를 사용하여 벽돌을 한 장씩 떼어내고 있는 모습

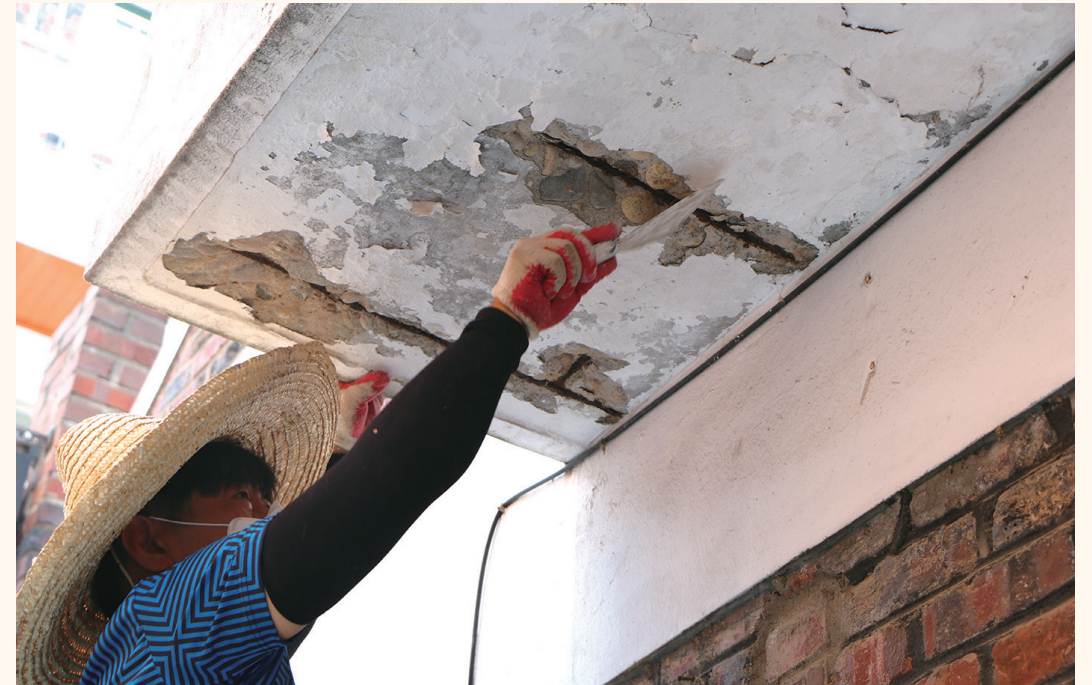
외벽에서 벗겨져 떨어져 나오는 페인트를 긁어내는 모습

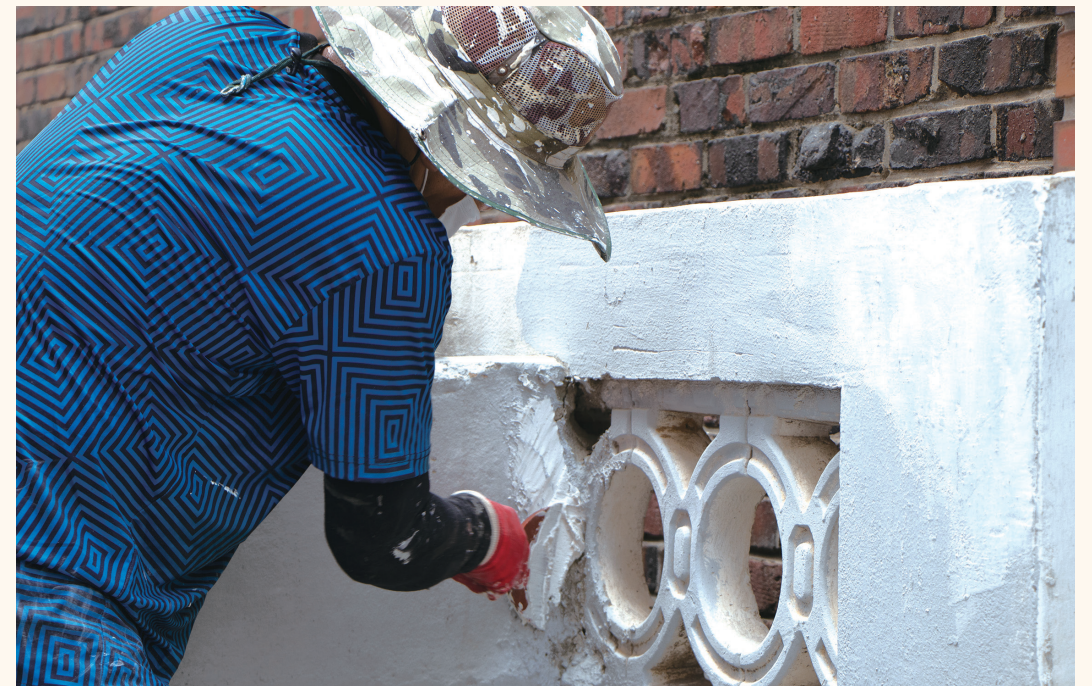
외벽이 파손되어 움푹 들어간 부분을 메꿔주는 작업을 진행했다.

외벽 도장공사를 위해 콘크리트 면의 균열을 퍼티로 메워주는 경우 내부용이 아닌 외부용 퍼티를 사용하도록 한다. 외부에 내부용 퍼티를 사용할 경우 제품이 외부에서 발생하는 과도한 습기를 견디지 못하고 도장이 부풀어 오르거나 떨어져 나갈 수 있다. 또한 균열 부위에 사용한 퍼티를 충분히 건조하지 않고 도장작업을 진행하는 경우도 마찬가지로 도장 면에 균열이 생기고 떨어져 나갈 수 있다.

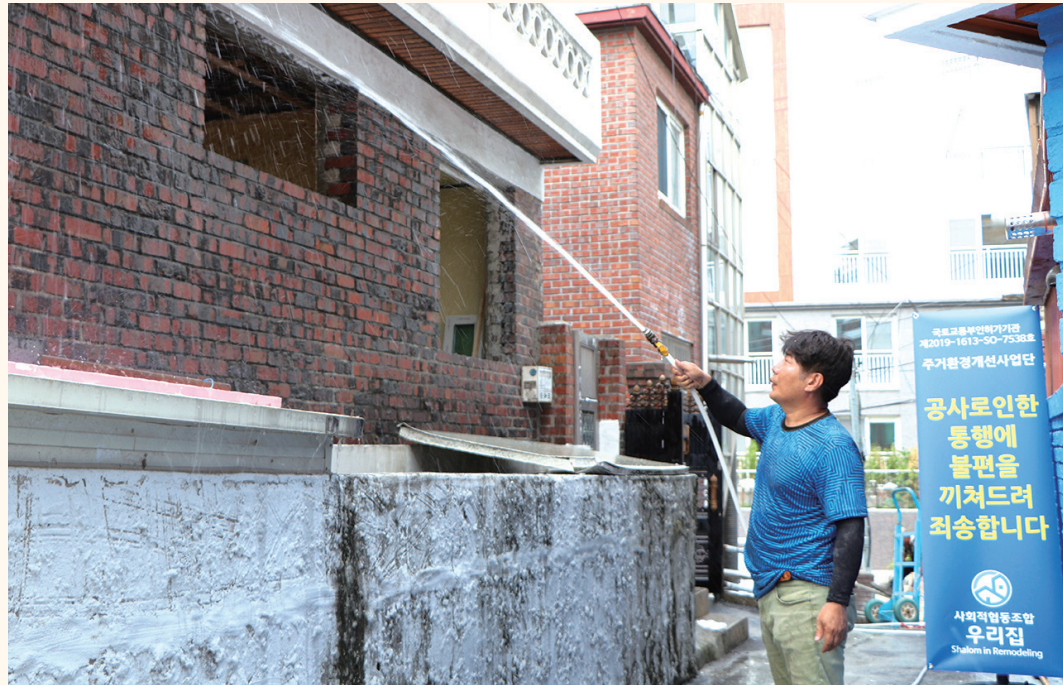
고압 호수로 외벽에 오염된 이물질질을 세척하는 모습

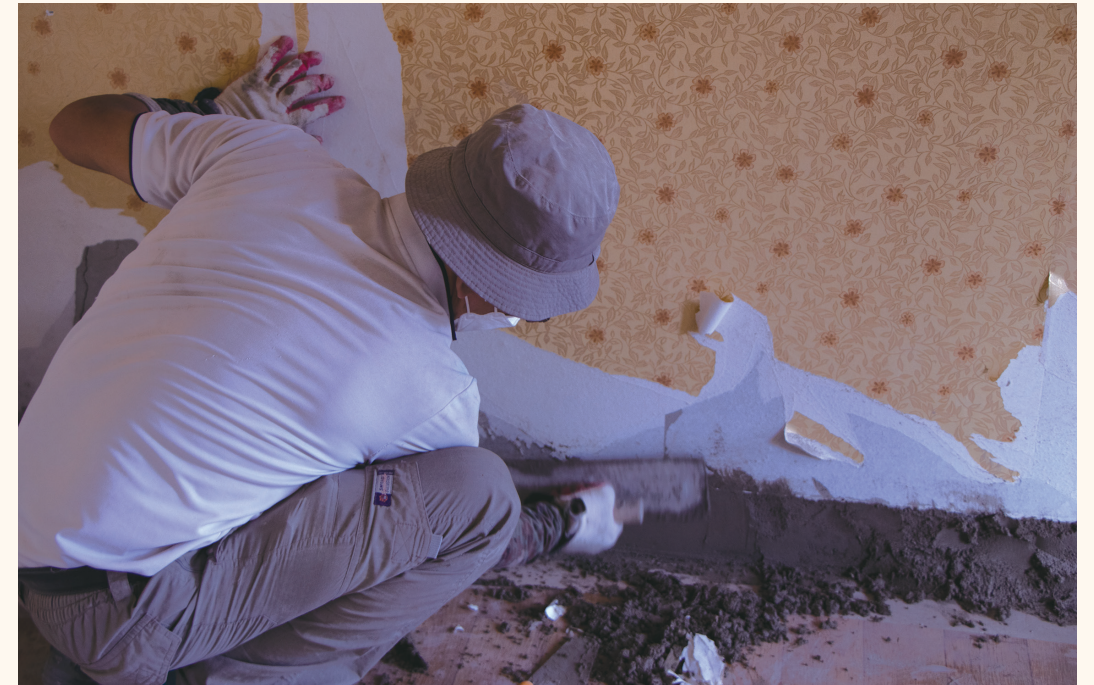
걸레받이를 떼어낸 부분의 벽면 미장 상태가 고르지 않아, 다시 미장하여 고른 면을 만들어 주었다.

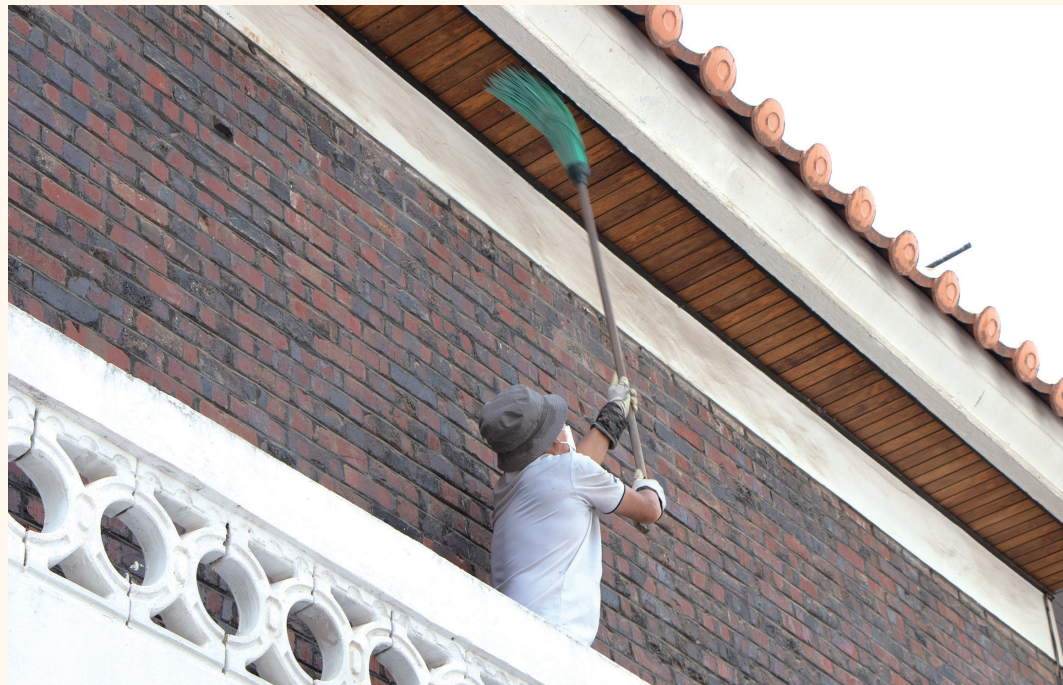
물로 세척할 수 없는 목재 부분은 빗자루로 이물질질을 제거했다.

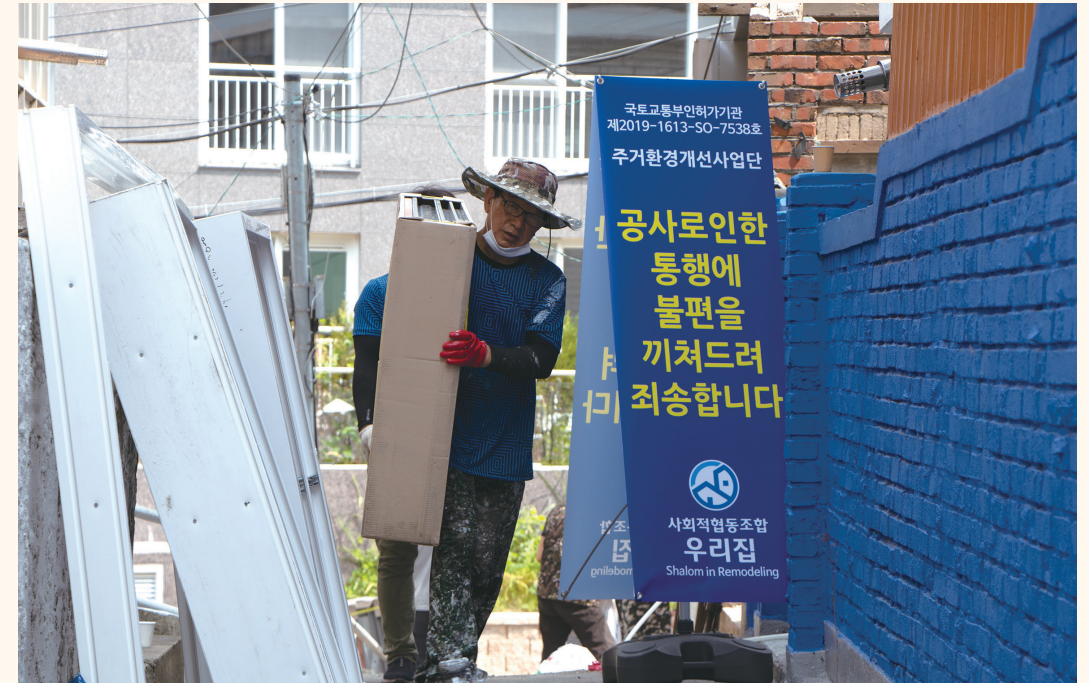
좁은 골목길에서 창틀을 운반하고 있는 작업자들의 모습

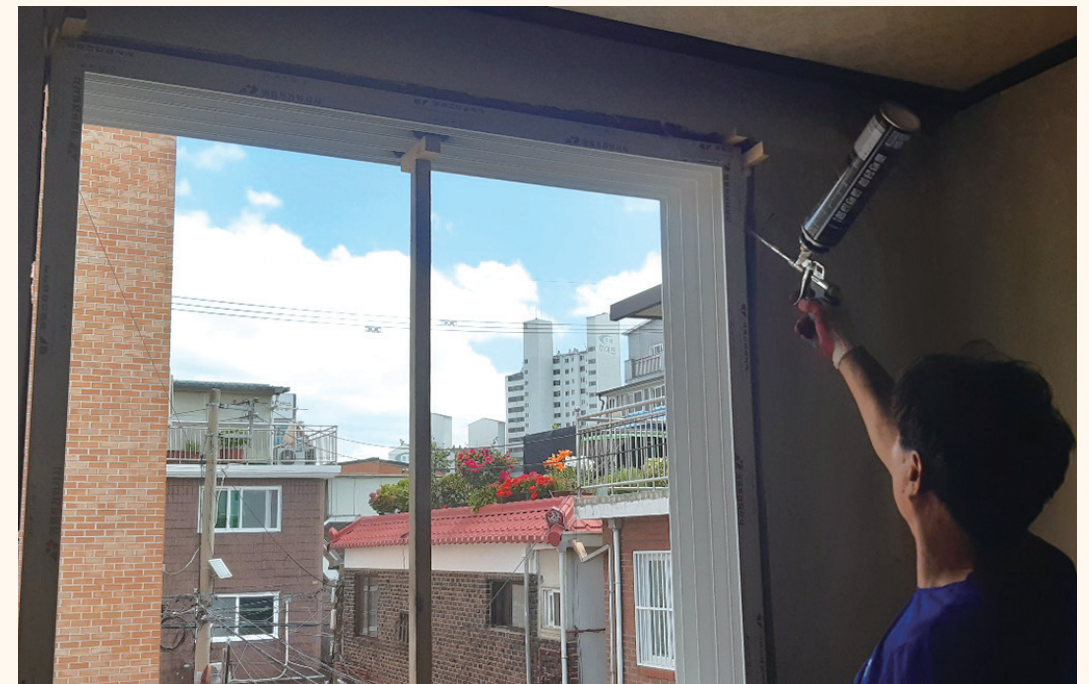
고임목으로 창틀의 수평을 잡은 뒤 건물과 창틀 사이의 틈을 우레탄 폼으로 꼼꼼하게 채웠다.

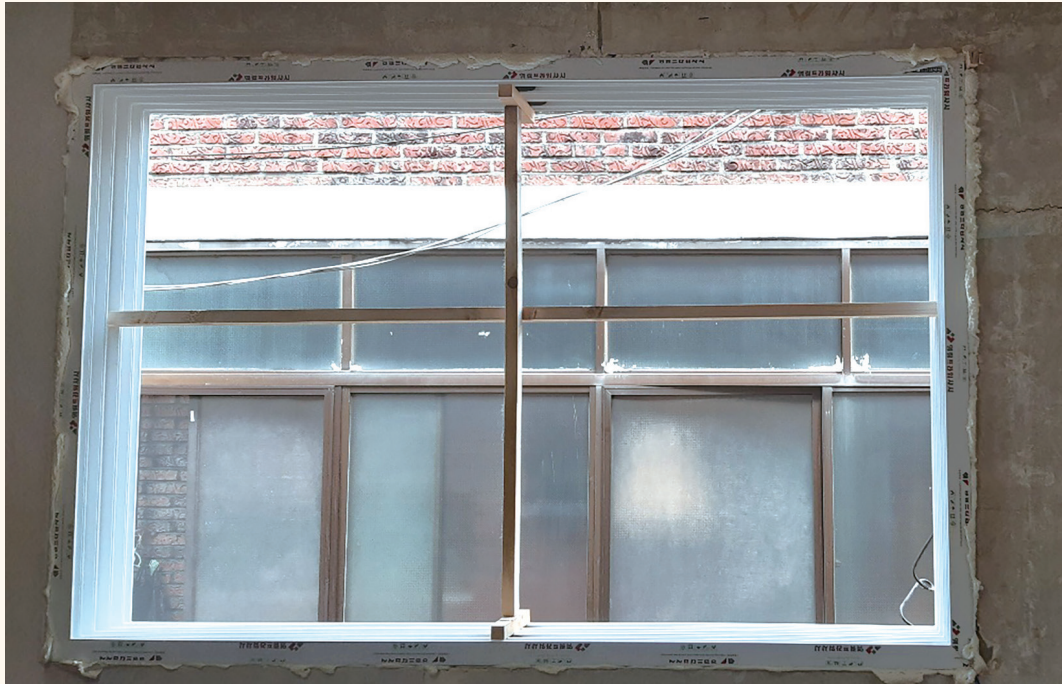
우레탄 폼이 충분히 건조될 때까지 창틀이 움직이지 않도록 고정해 둔 모습

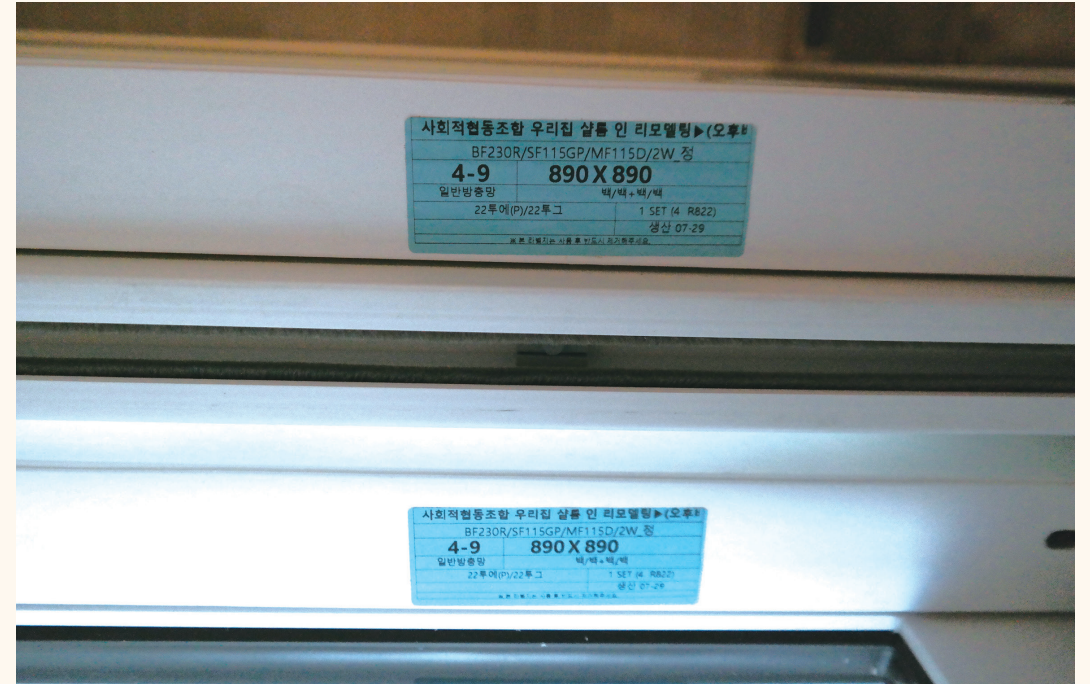
창호에 붙은 스티커에 세부사양이 적혀있어 견적서와 비교 확인할 수 있었다.

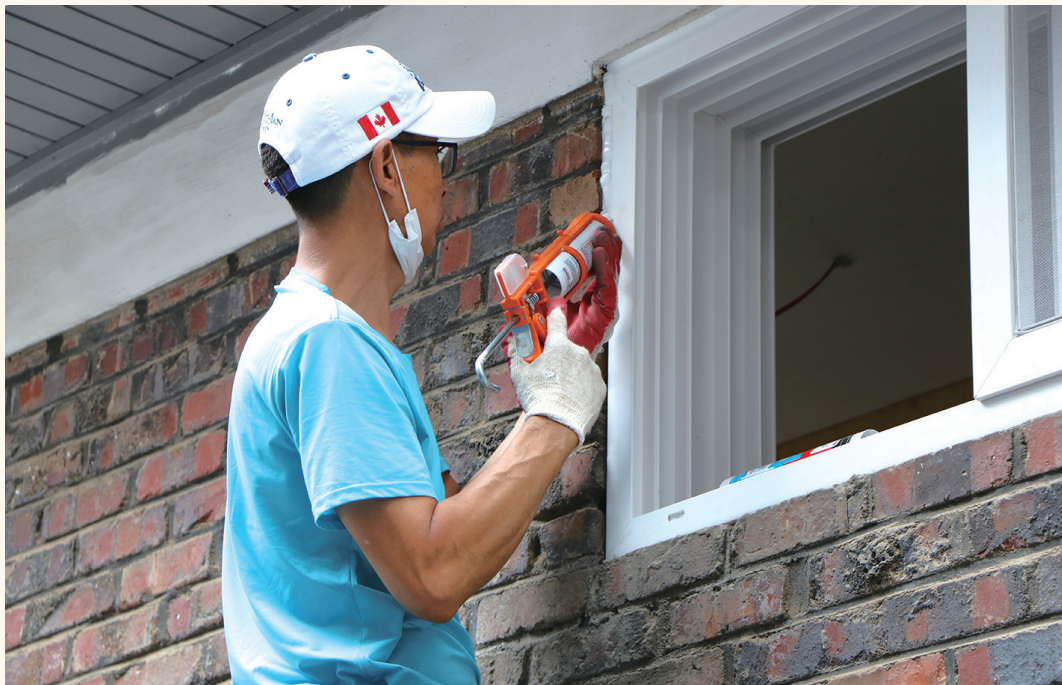
빠져나온 우레탄 폼을 다듬어내고, 건물과 창틀 사이를 실리콘으로 메웠다.

창틀을 벽체에 고정할 때 창틀 안쪽에는 고정을 위한 나사를 사용한다. 이 나사를 통해 열 손실이 발생할 수 있으므로 에너지 손실을 막고 미관을 위하여 뚜껑 형태의 덮개를 씌우도록 한다. 또한 창틀 외부의 실리콘 코킹 작업 시 내구성 및 내열·내한, 자외선 저항성이 좋은 창호 전용 외부용 실리콘을 사용해야 방수 등의 기밀 성능이 더 긴 기간 동안 유지될 수 있다.

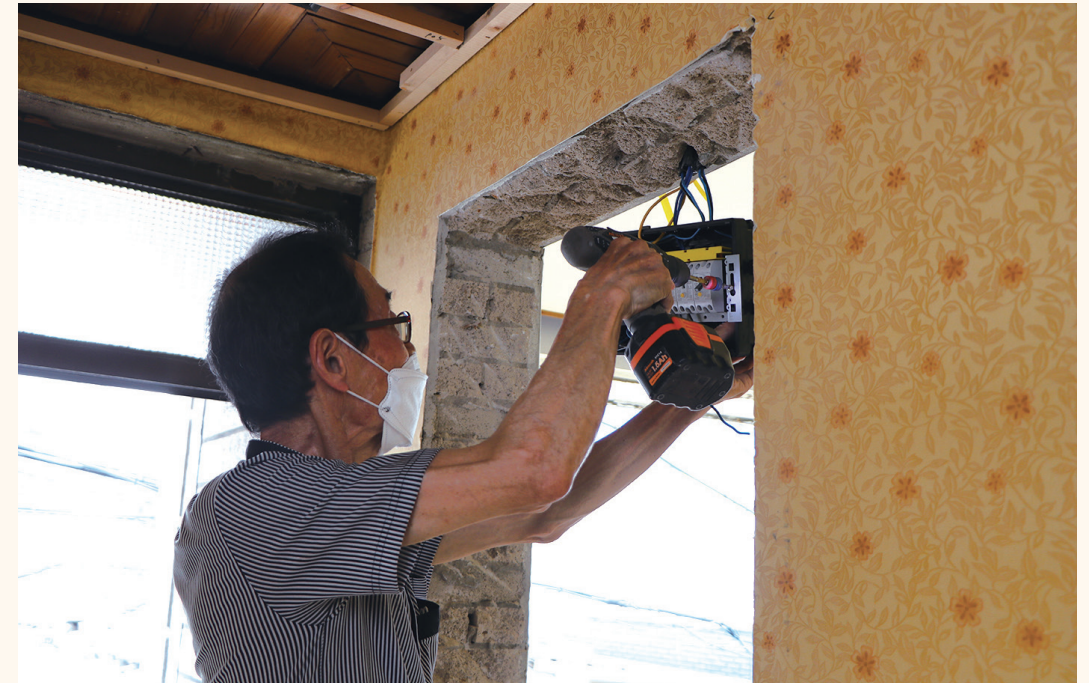
세대 분전함을 교체하는 모습

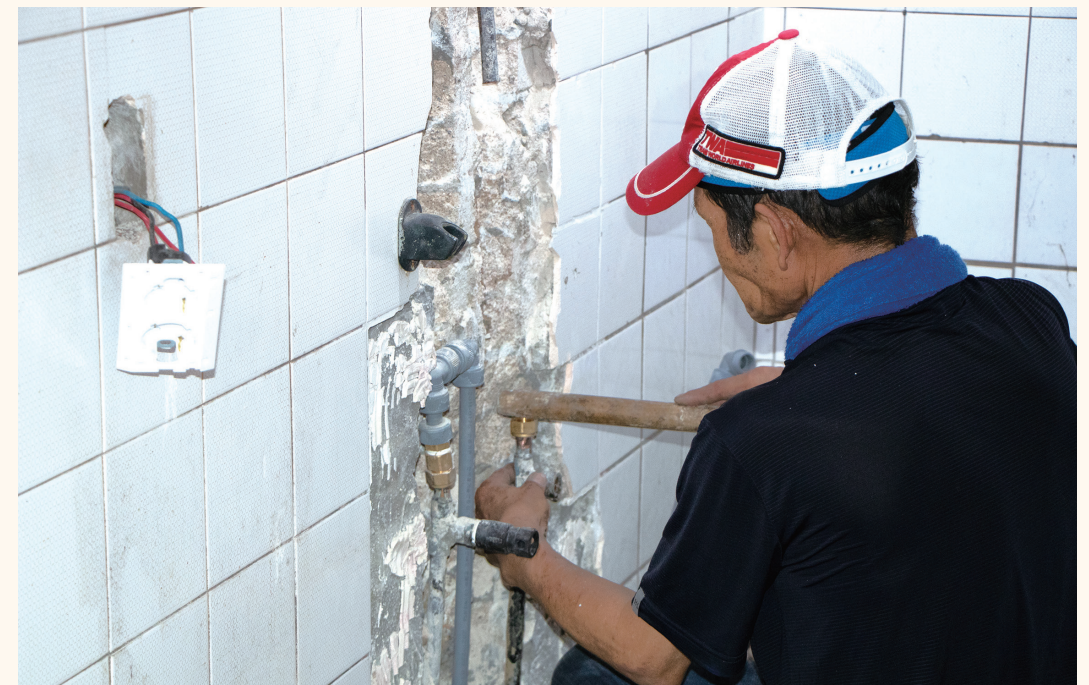
오래된 수도배관을 교체하는 모습

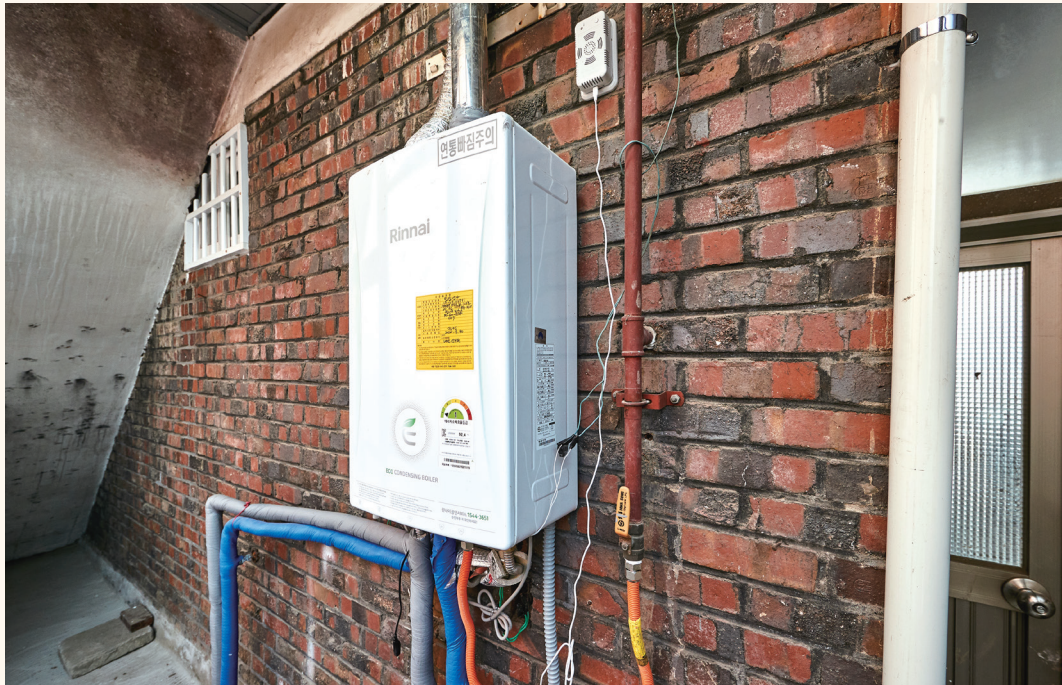
에너지소비효율등급 1등급인 친환경보일러로 교체했다.

서울시는 2020년부터 보일러 교체 시 반드시 친환경보일러로 설치하도록 하고 있다. 일반보일러에 비해 미세먼지도 발생도 적고, 열효율이 우수하니 환경도 보호하고 에너지도 절약할 수 있다. 특히 서울가꿈주택 집수리 지원사업은 친환경보일러 교체에 대해 보일러 교체 비용의 50%까지 지원하고 있으며, 이는 친환경보일러 설치 보조금 지원사업과 중복하여 신청할 수 있다.

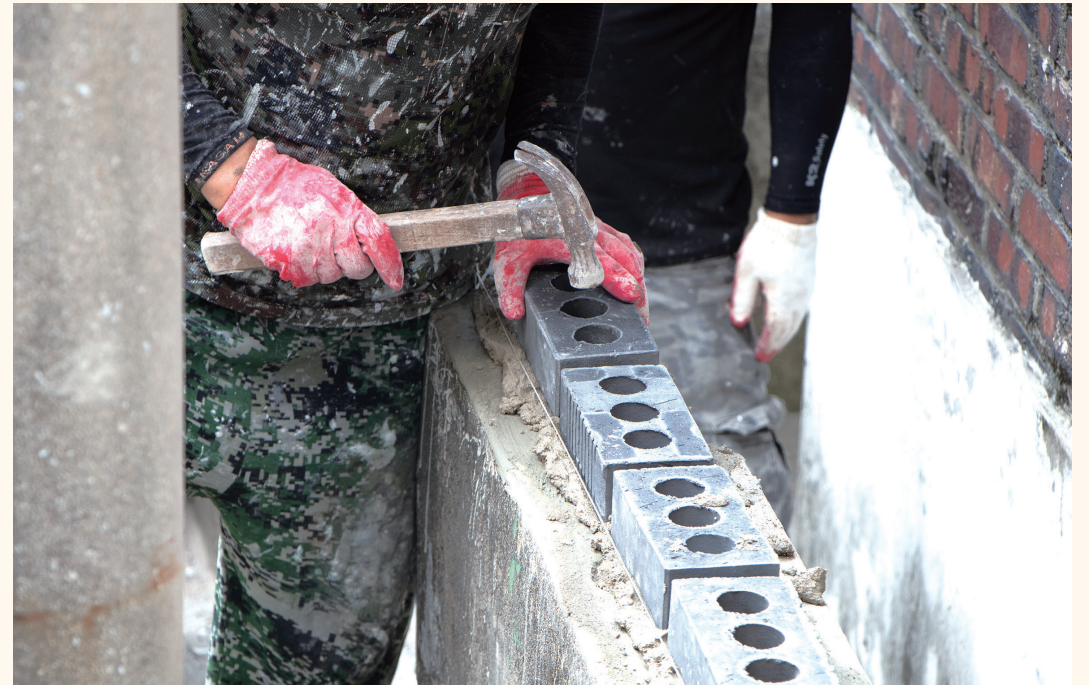
기준선에 맞춰 벽돌을 놓은 뒤 한 장씩 망치로 두드려 높낮이를 맞췄다.

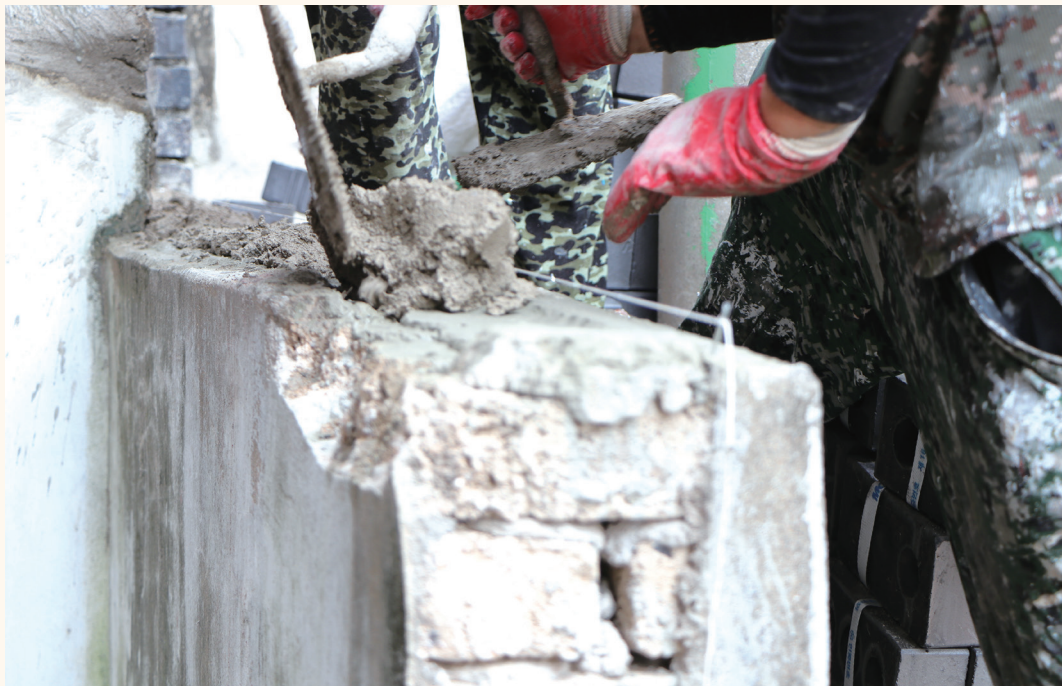
벽돌을 쌓아올릴 기초를 시멘트 모르타르로 평평하게 조성했다.
