2021 서울가꿈주택  
집수리 지원사업 사례집

# 모두를 위한 집수리, 서울가꿈주택 집수리 지원사업

# 서대문구 홍은동 다가구 주택의 집수리 공사정보

# 서대문집수리 지원센터의 집수리 시공관리 일지

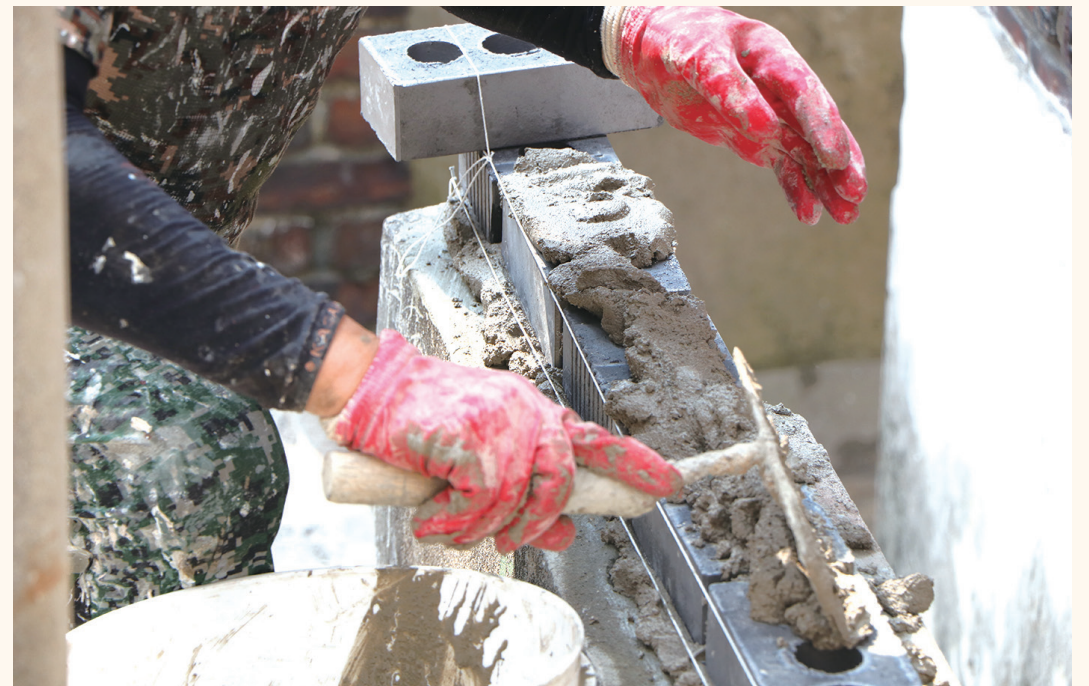
수평을 잡아 실로 표시한 선에 맞춰 벽돌을 쌓아올리는 모습

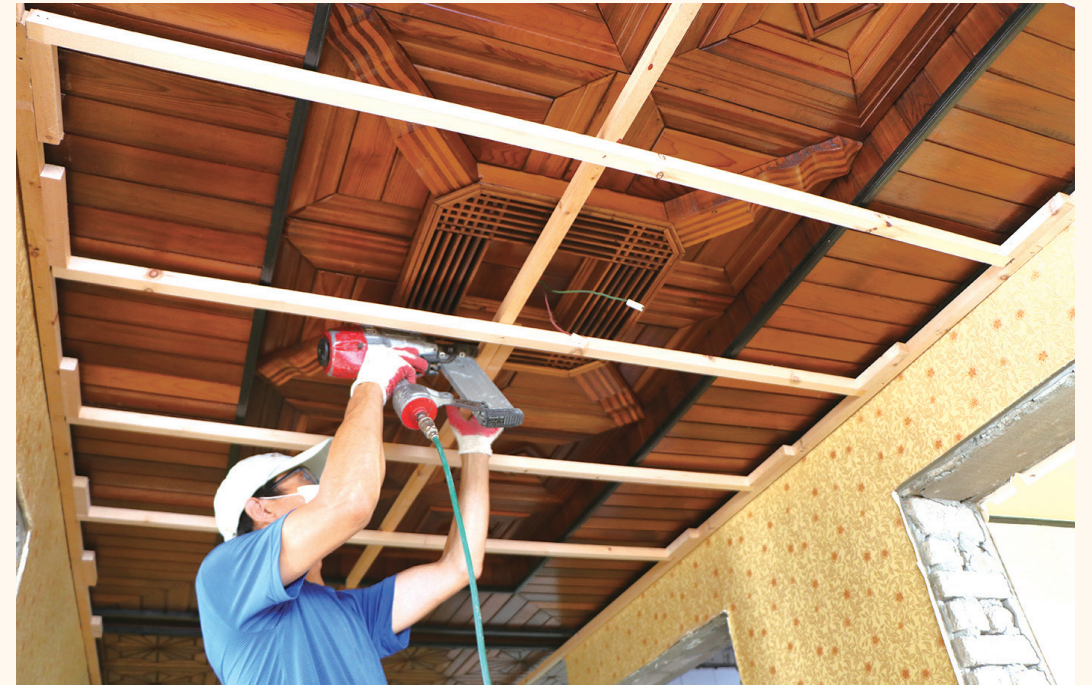
천장에 새로운 반자를 대기위하여 구조틀을 만들고 있는 모습

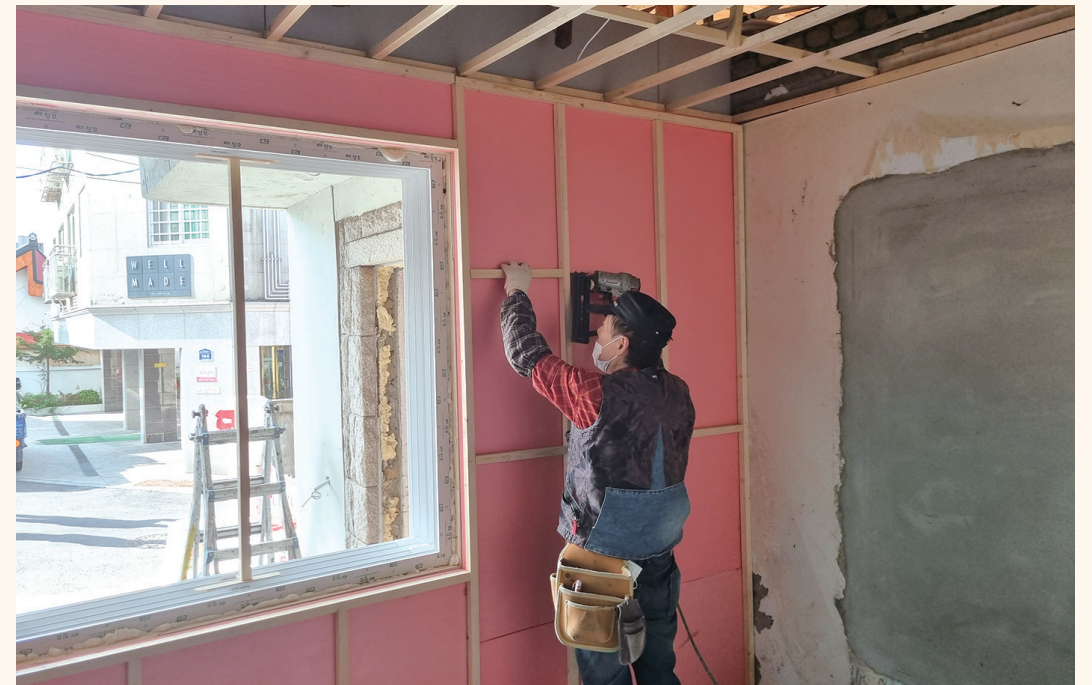
벽면에 단열재를 빈틈없이 부착한 뒤 목재틀을 설치했다.

단열재는 일명 아이소핑크라고 불리는 ‘압출법보온판’ 30mm를 사용했다.

단열재를 아래쪽에서부터 위쪽으로 빈틈없이 부착하고,

이음새는 우레탄 폼을 충진한 뒤 단열 테이프로 붙여

열이 새어나갈 수 있는 틈은 모두 막았다. 이후 목재 구조틀을 설치하고  
그 위에 석고보드를 부착하여 마무리했다.

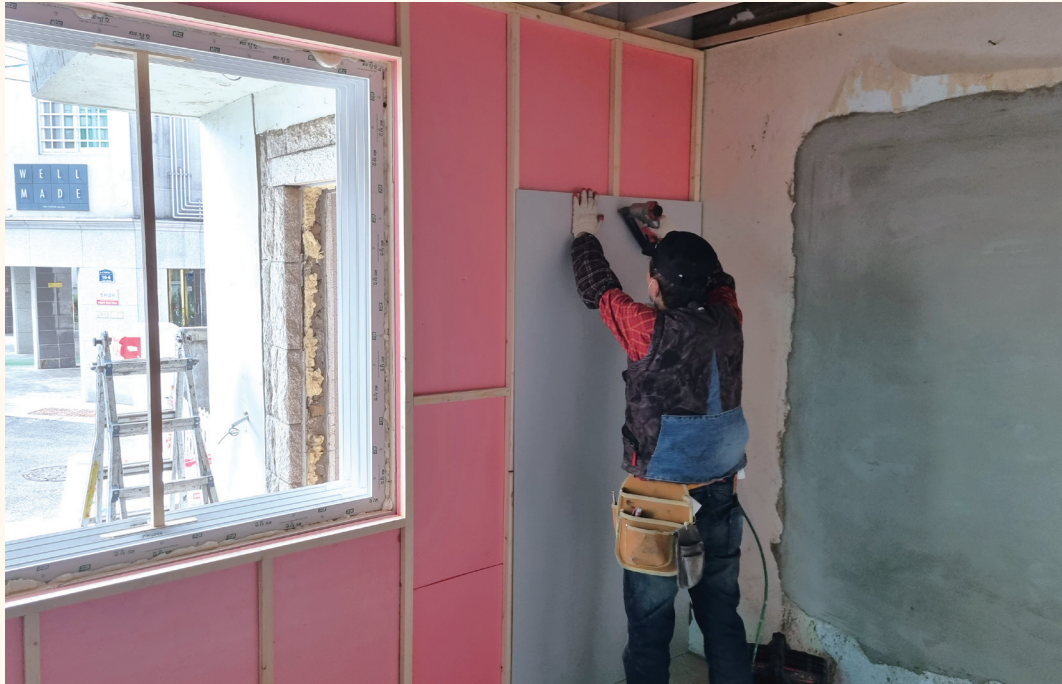
목재를 위로 석고보드를 붙여 마감하는 모습

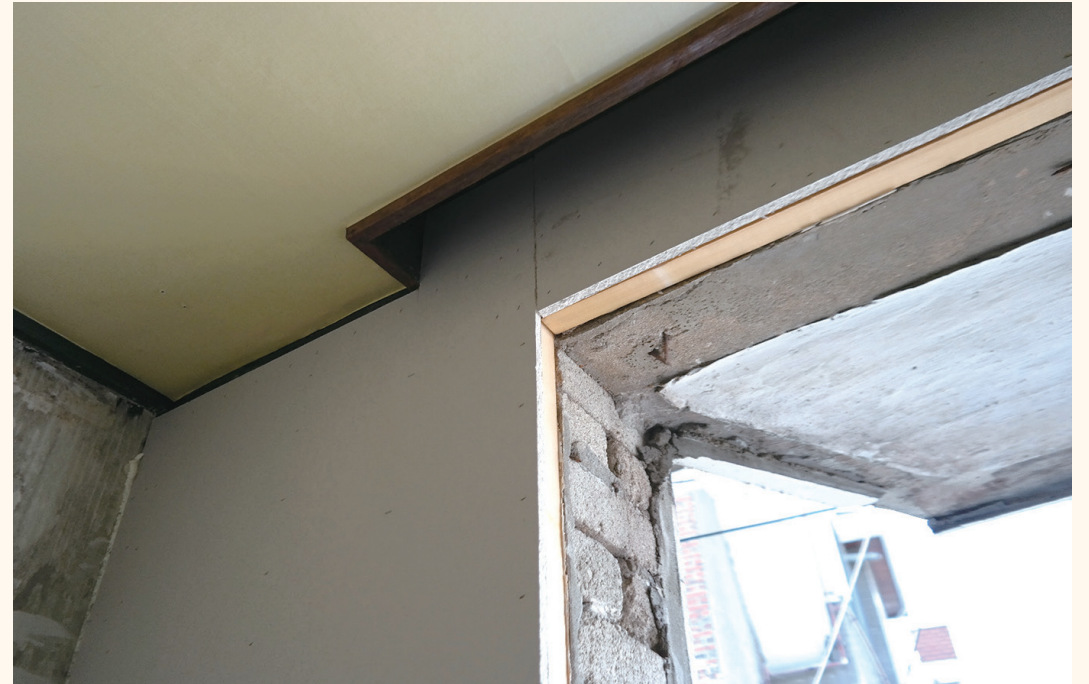
석고보드 마감 작업이 완료된 모습

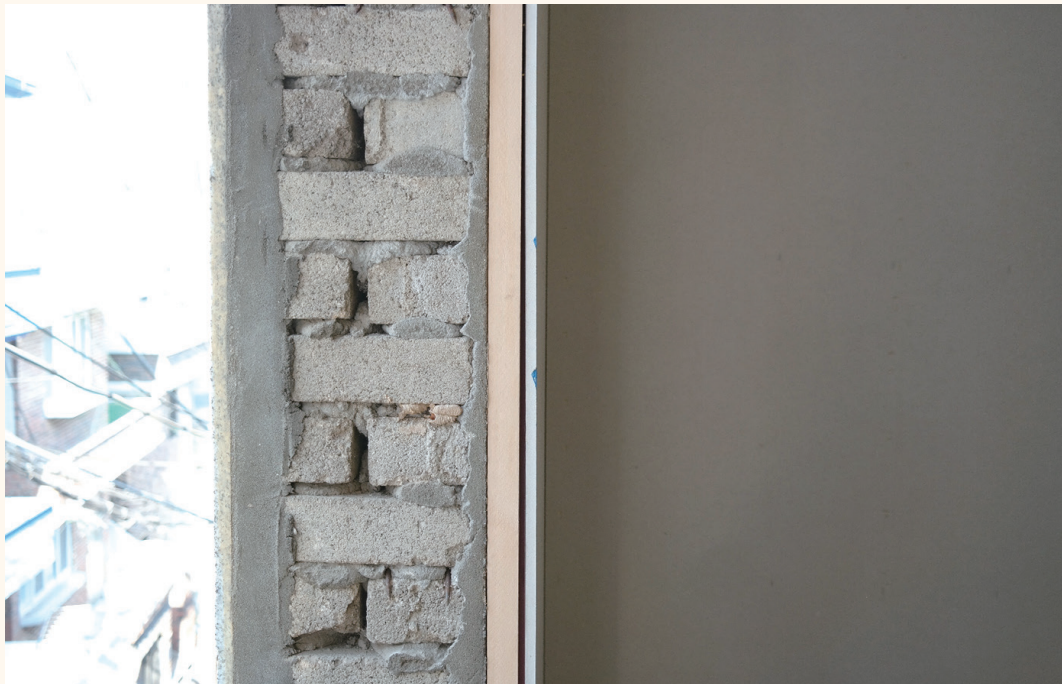
창틀 설치 전 단열공사 부위의 단면

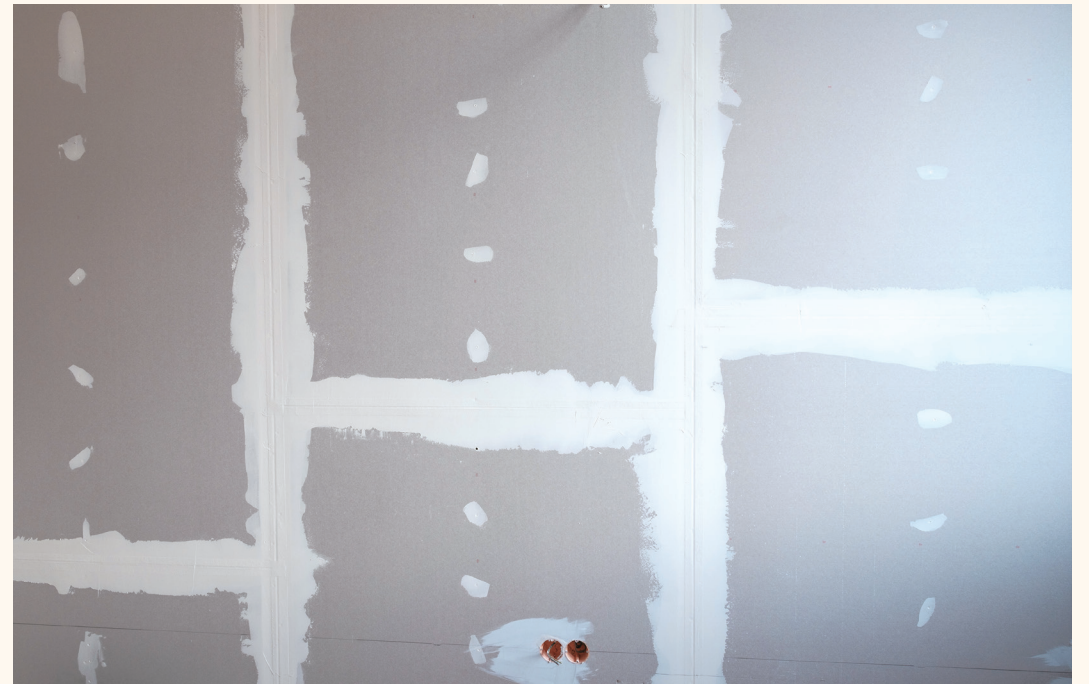
석고보드의 이음매와 타카 자국을 퍼티로 메꿔주면 도배등의 마감을 더 깔끔하게 할 수 있다.

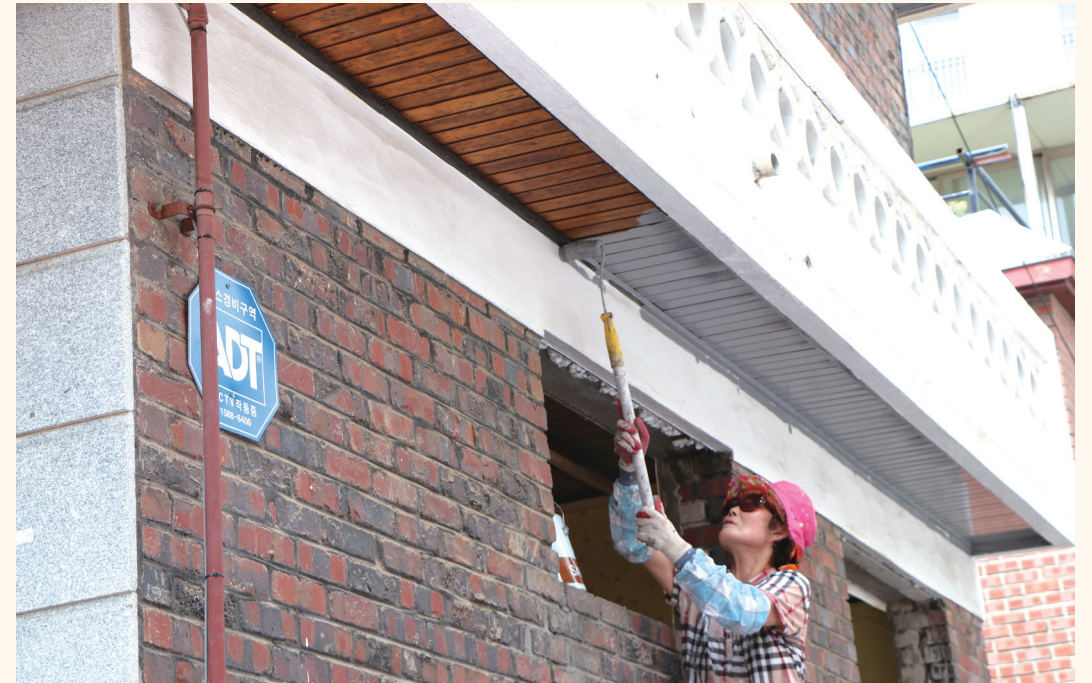
넓은 면은 롤러를 활용해 빠른 속도로 도장했다.

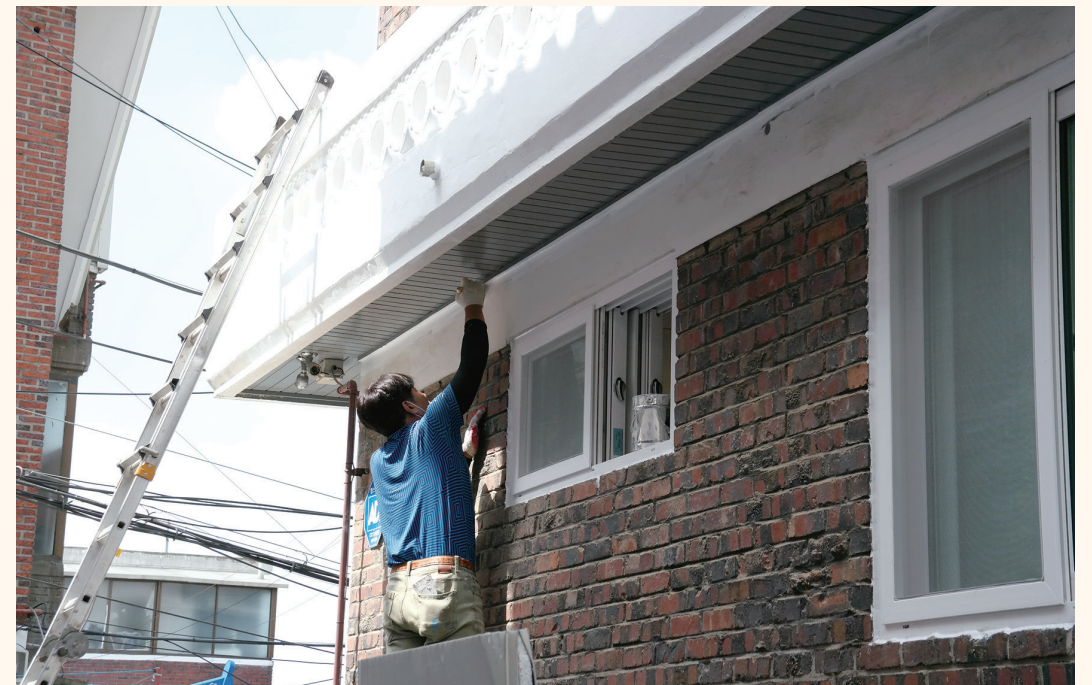
경계 부분은 작은 붓으로 조심스럽게 도장했다.

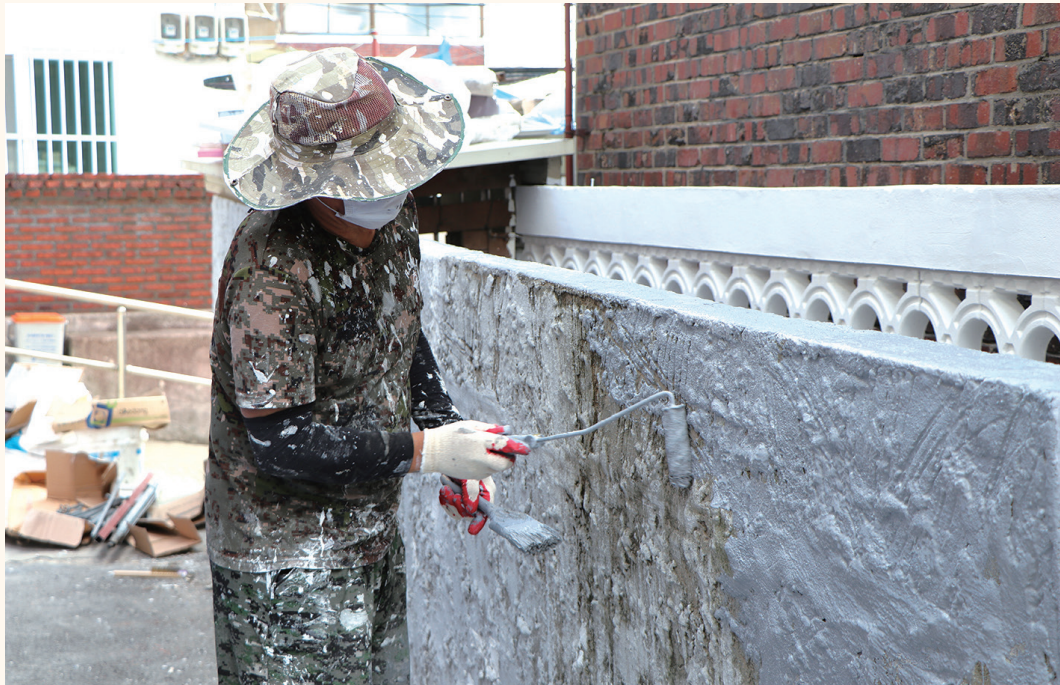
요철이 있는 담장을 붓과 롤러를 이용해 빈틈없이 도장했다.

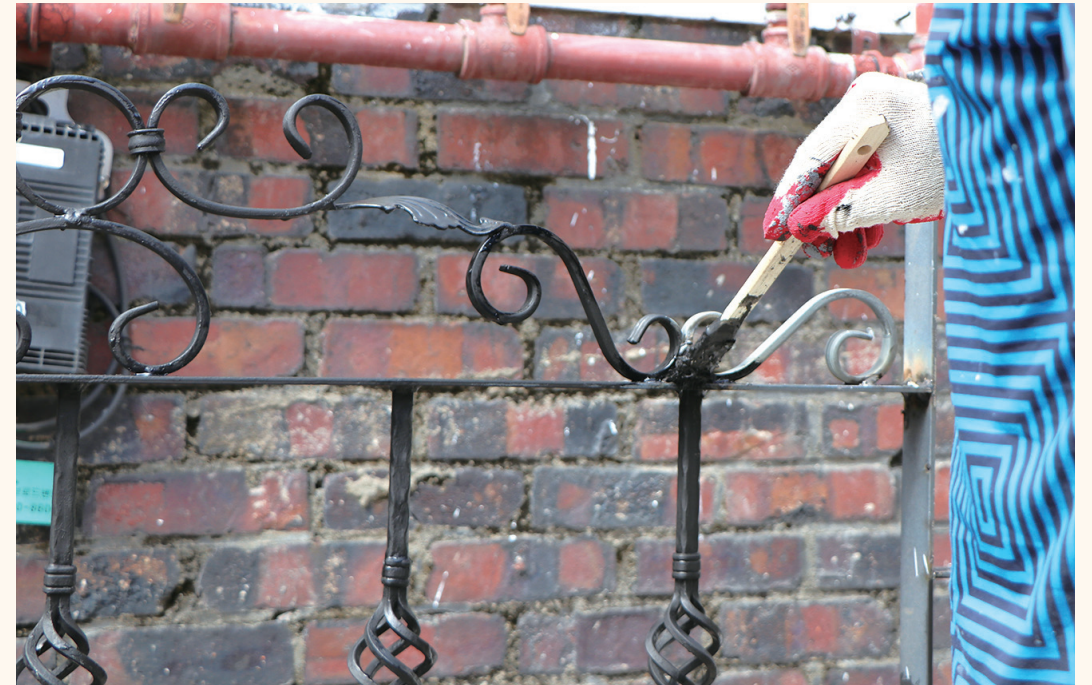
철제 난간이 녹이 슬지 않도록 방청 페인트를 칠했다.

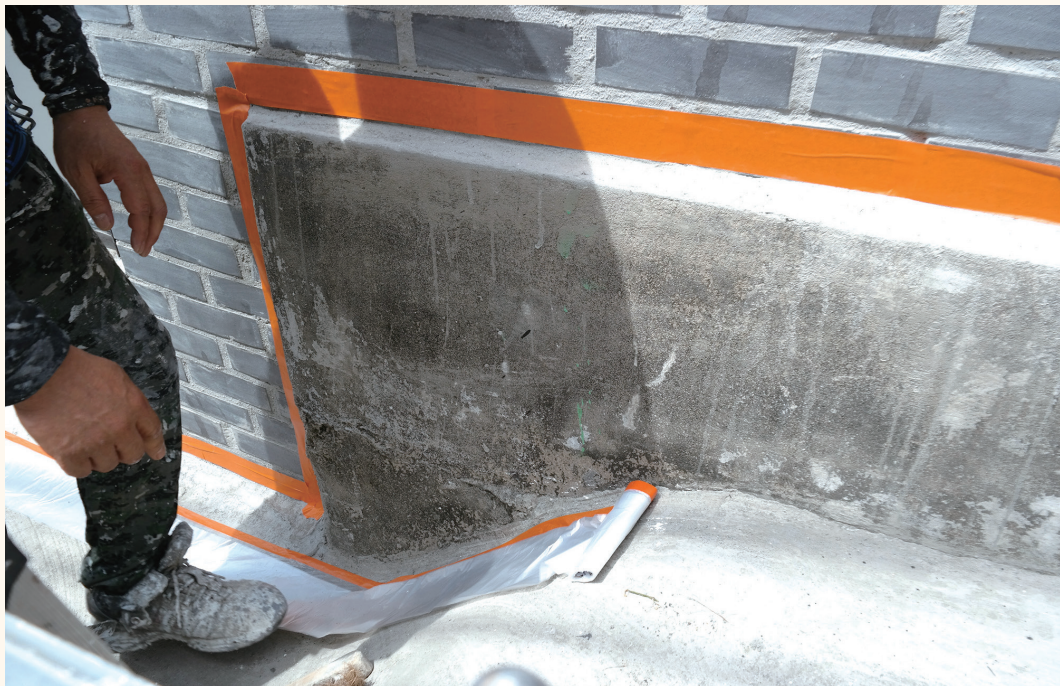
경계 부분을 깨끗하게 도장하기 위하여 도장작업 전 미리 보양재를 설치하는 모습

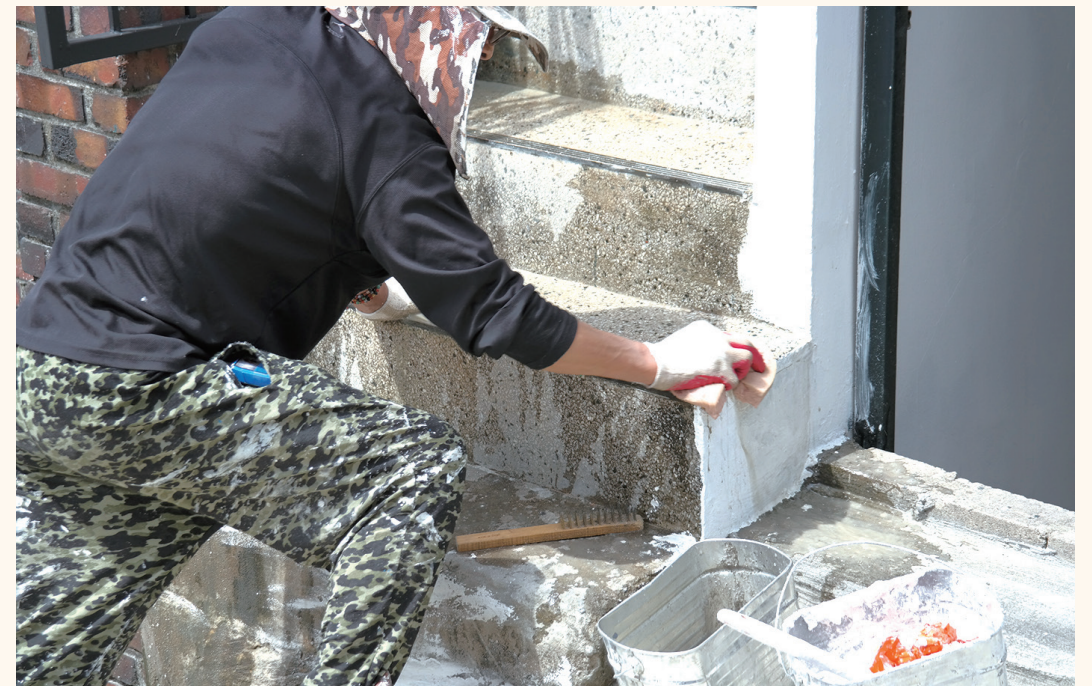
도장공사 완료 후 페인트 오염이 있는 부분은 모두 깨끗하게 닦아냈다.

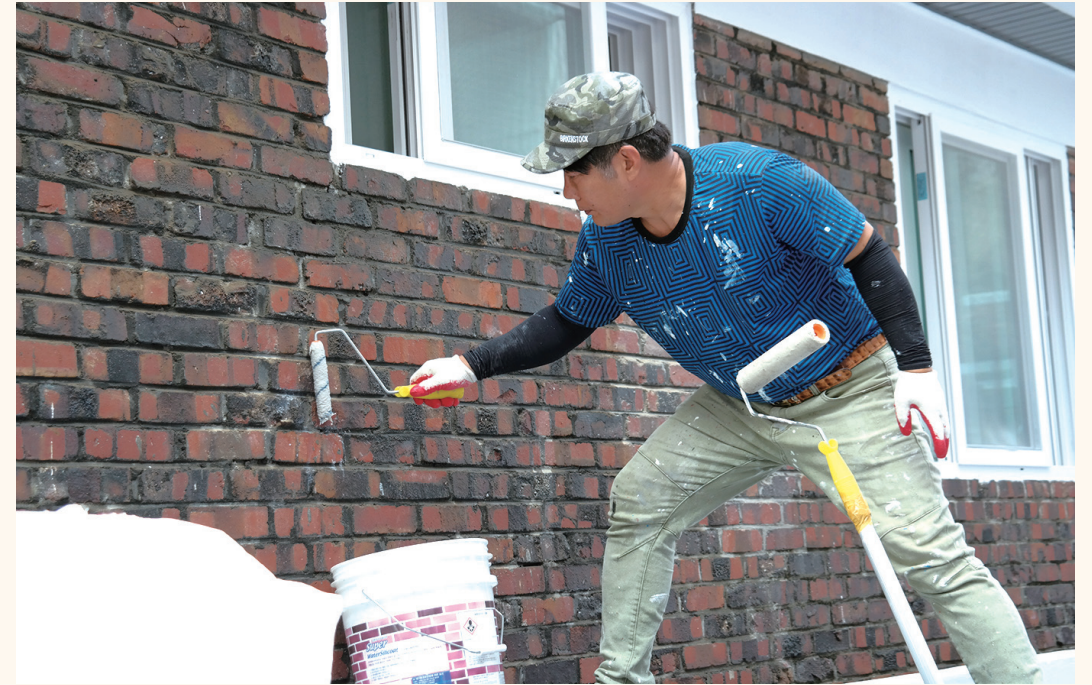
롤러로 실리콘 발수제를 벽돌면에 빈틈없이 도포했다.

발수제는 물이 닿았을 때 스며들지 않고 흘러내리게 하는 역할을 하는데, 노후 벽돌 마감재에 바르면 벽돌이 습기를 덜 흡수하여 침투성 누수가 방지되는 효과가 있다. 며칠 전 바탕면 정리 작업을 진행하며 벽돌 면의 이물질은 깨끗하게 제거했고, 표면도 잘 마른 상태라 롤러로 두 번 발수제를 도포했다.

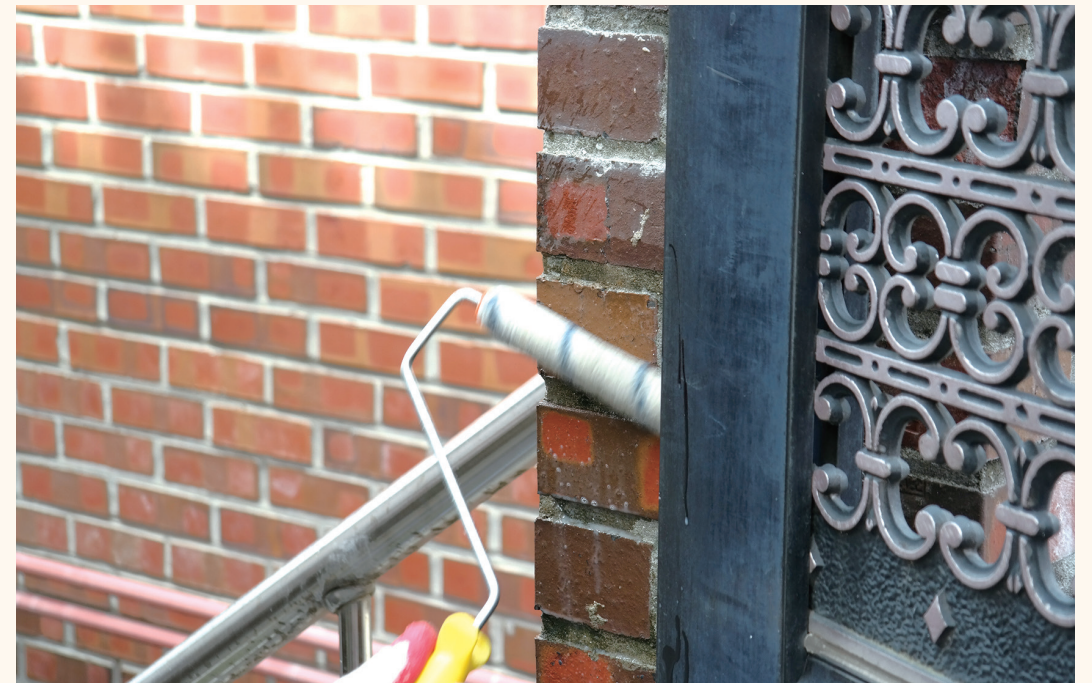
좁은 벽돌 면에도 발수제를 도포하는 모습. 벽돌이 충분히 적셔지되, 흘러내리지는 않을 정도로 도포한다.

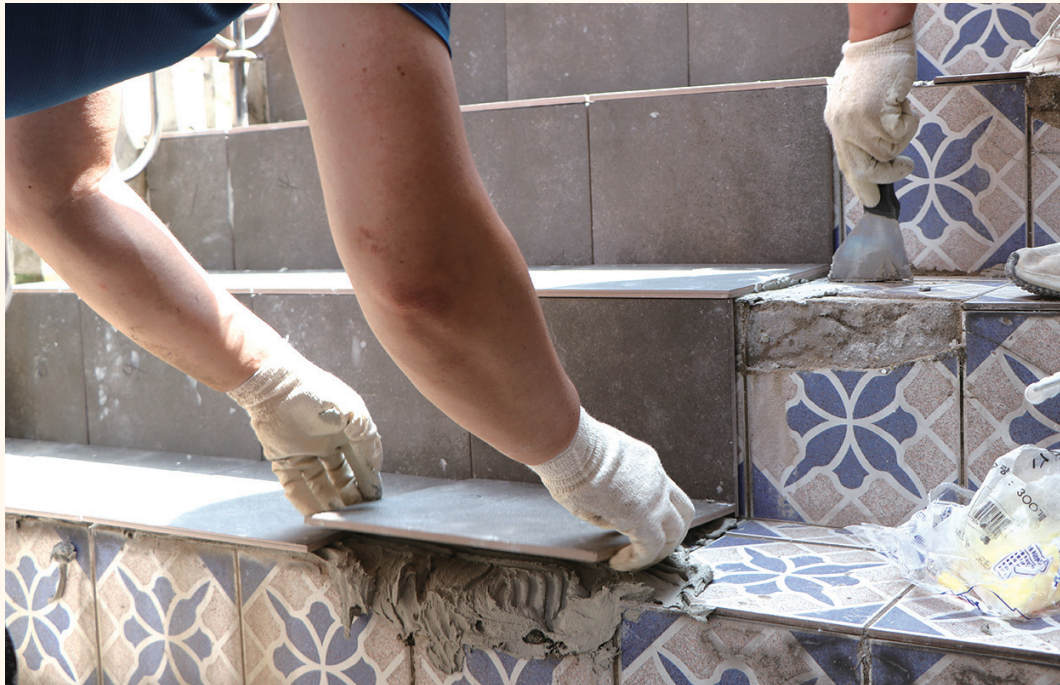
외부 계단의 깨진 타일을 보수하며, 새로운 타일을 부착했다.

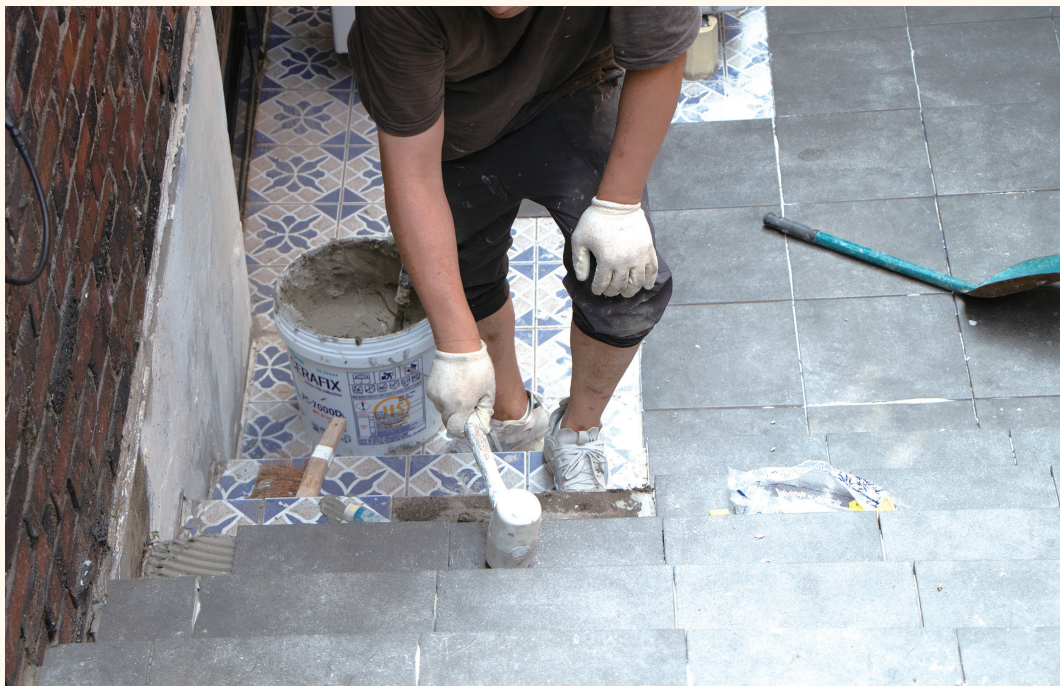
평활한 계단 면을 위하여 타일 부착후 고무망치로 두드려 높낮이를 맞췄다.

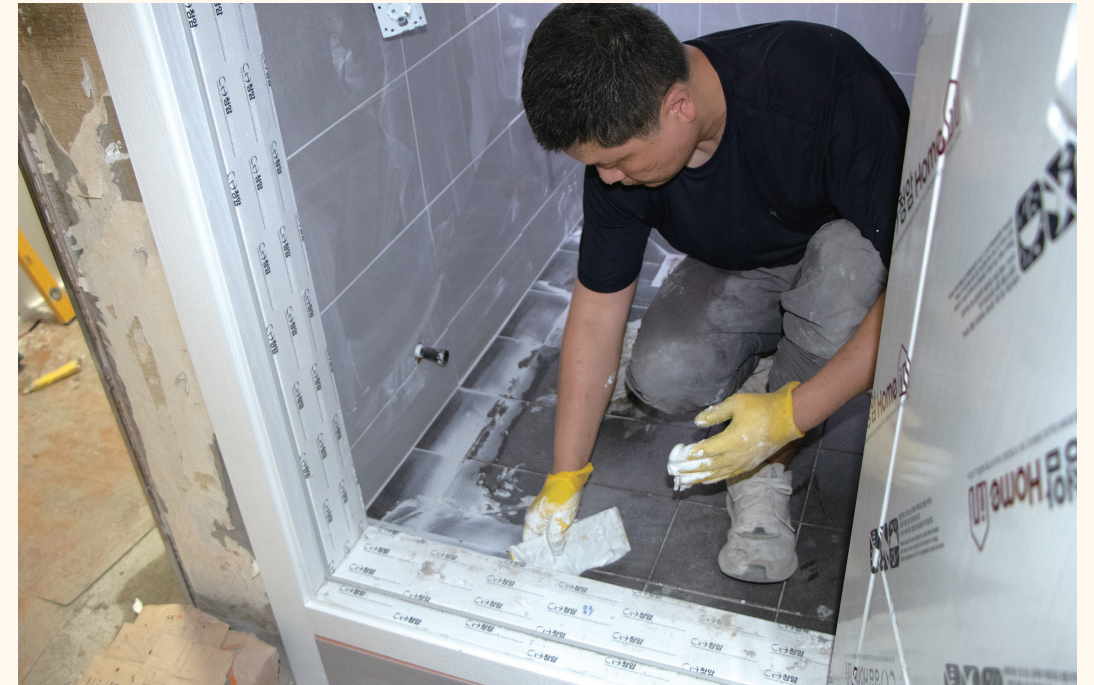
화장실 타일의 줄눈 시공 모습

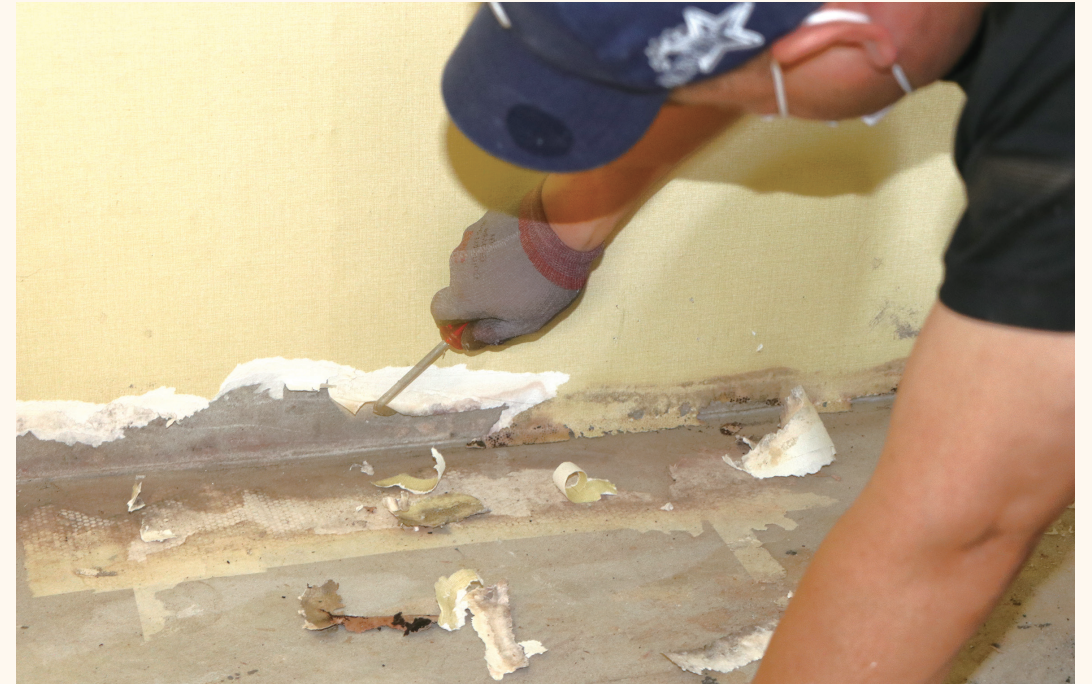
기존 벽지의 너덜거리는 부분을 긁어내어 정리했다.

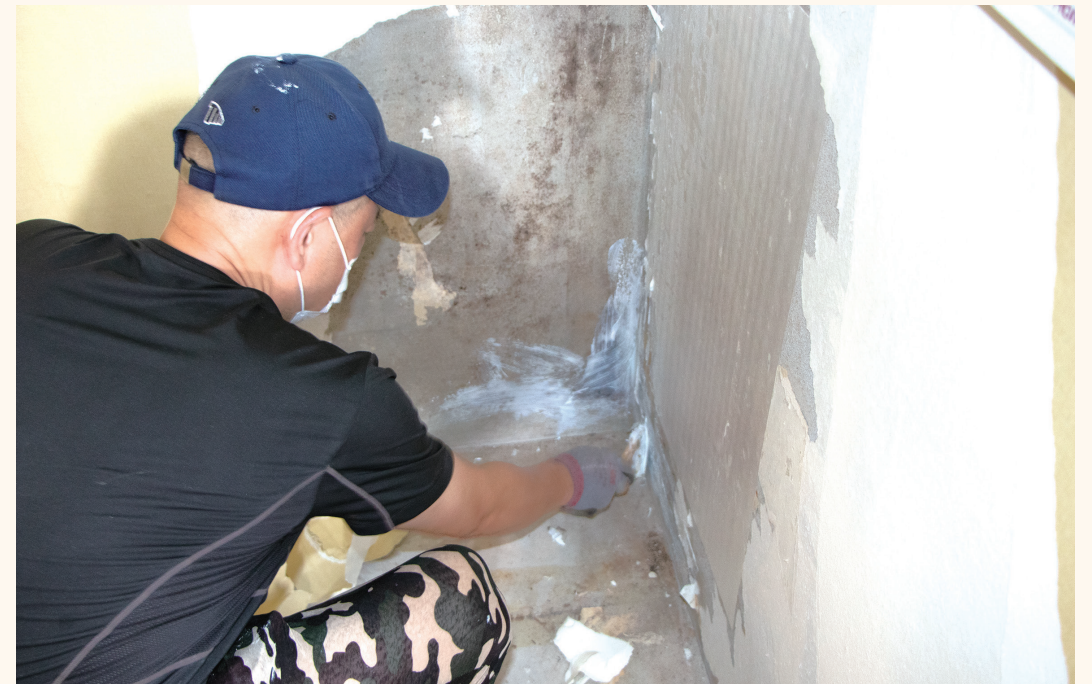
일부 평활하지 않은 면을 평탄하게 잡아주었다.

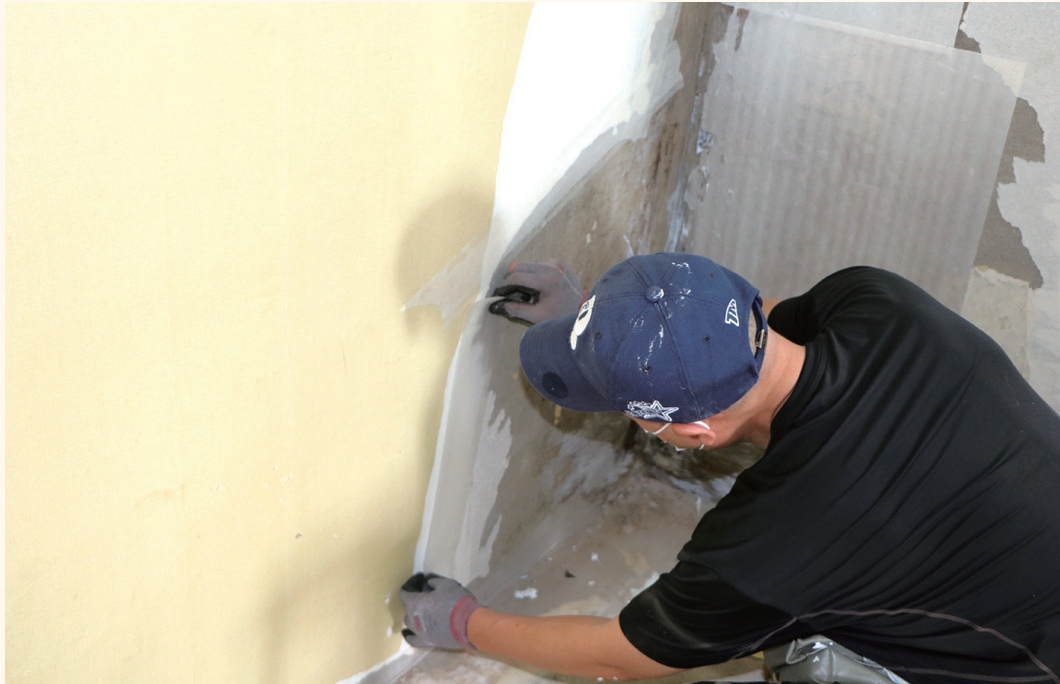
기존 벽지가 나중에 들뜨는 것을 방지하기 위하여 가장자리 부분에 전용 테이프를 붙였다.

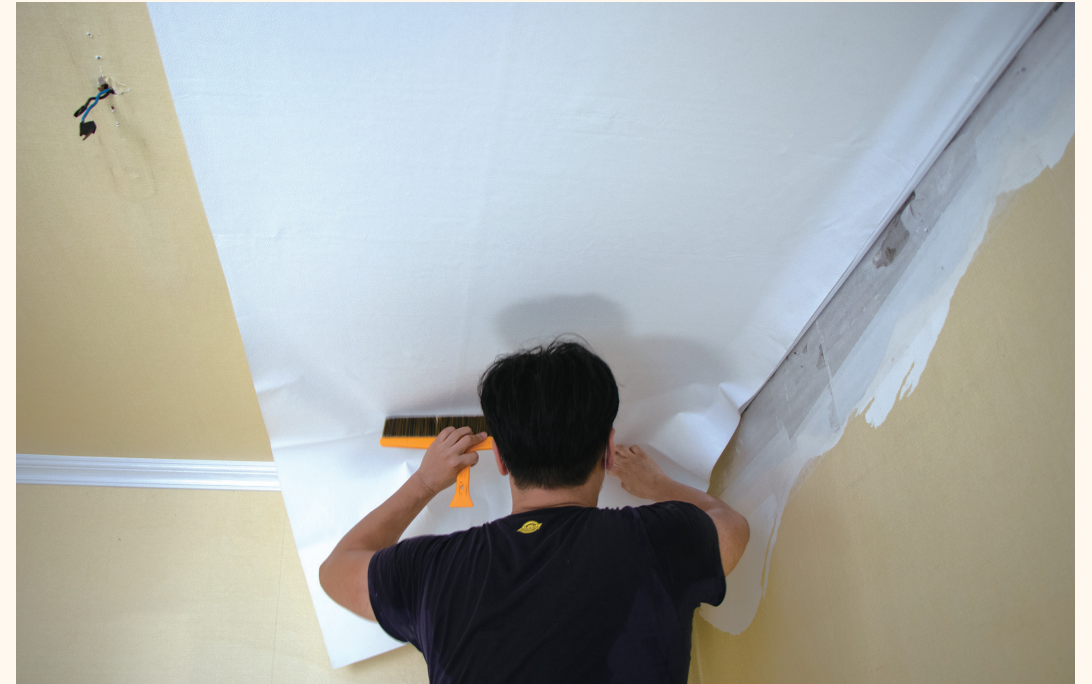
천정부터 꼼꼼하게 벽지를 붙여나가는 모습.

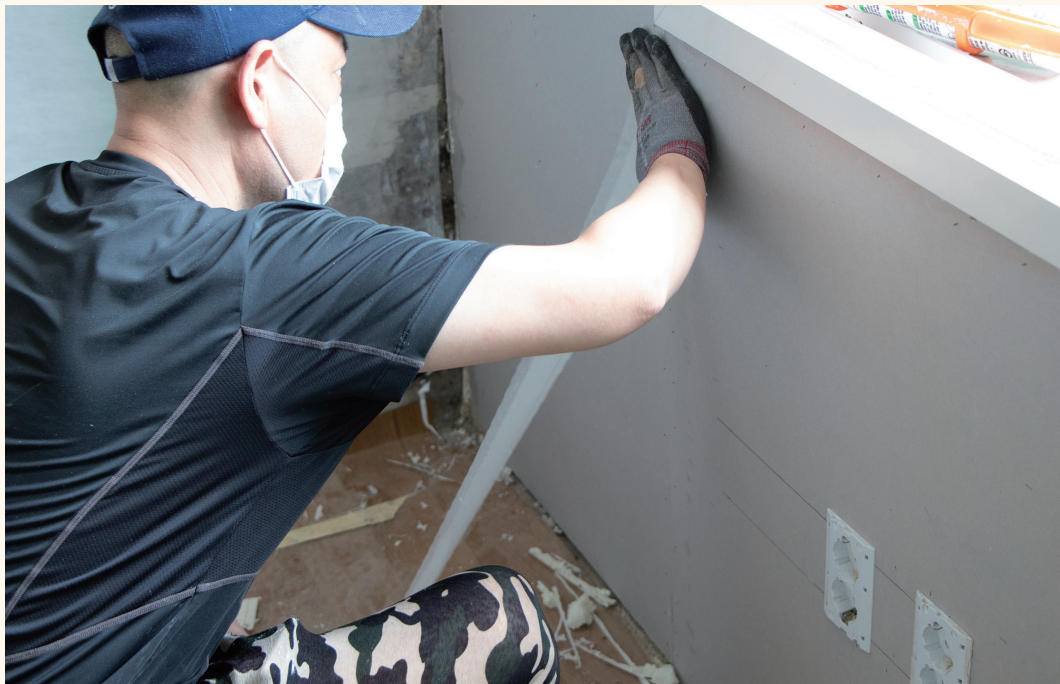
도배 후 석고보드 이음매 부분이 드러나지 않도록 전용 테이프를 이음선을 따라 평탄하게 붙였다.

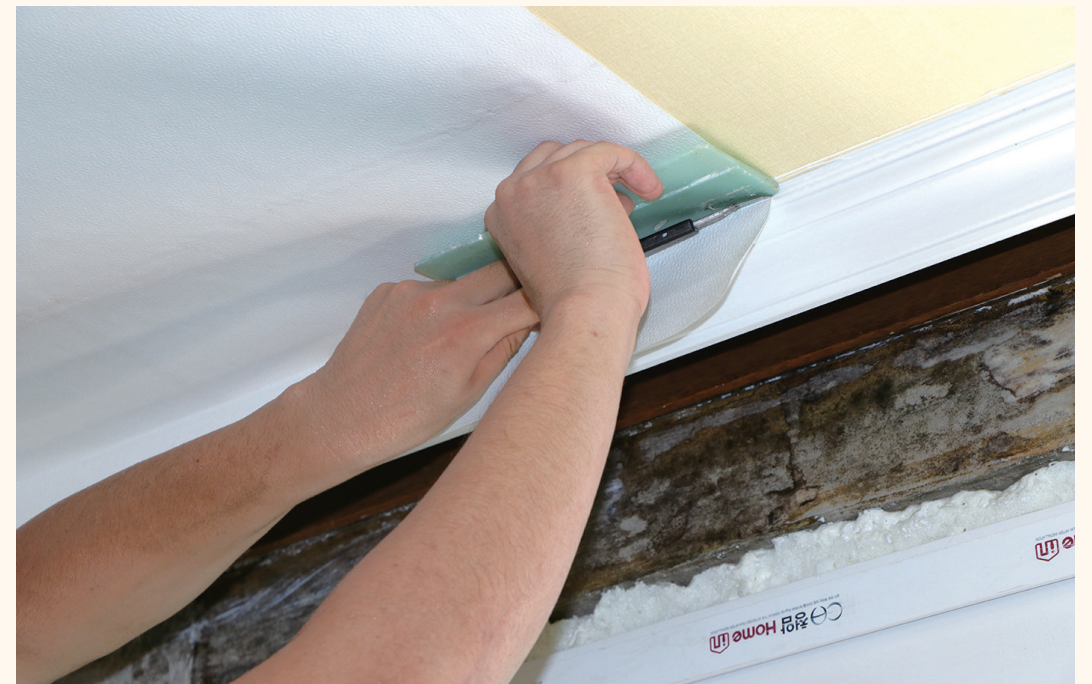
벽지와 모서리가 맞닿는 부분은 자를 대고 깔끔하게 재단했다.
